Slottets fasader –
att restaurera ett
nationalmonument

Nu restaurerar Statens fastighetsverk fasaderna i det mest omfattande fasadarbetet i modern tid i Sverige. Det beräknas pågå i 25 år och kosta 500 miljoner kronor. Att restaurera ett nationalmonument tar tid.

The Palace façades – restoring a national monument

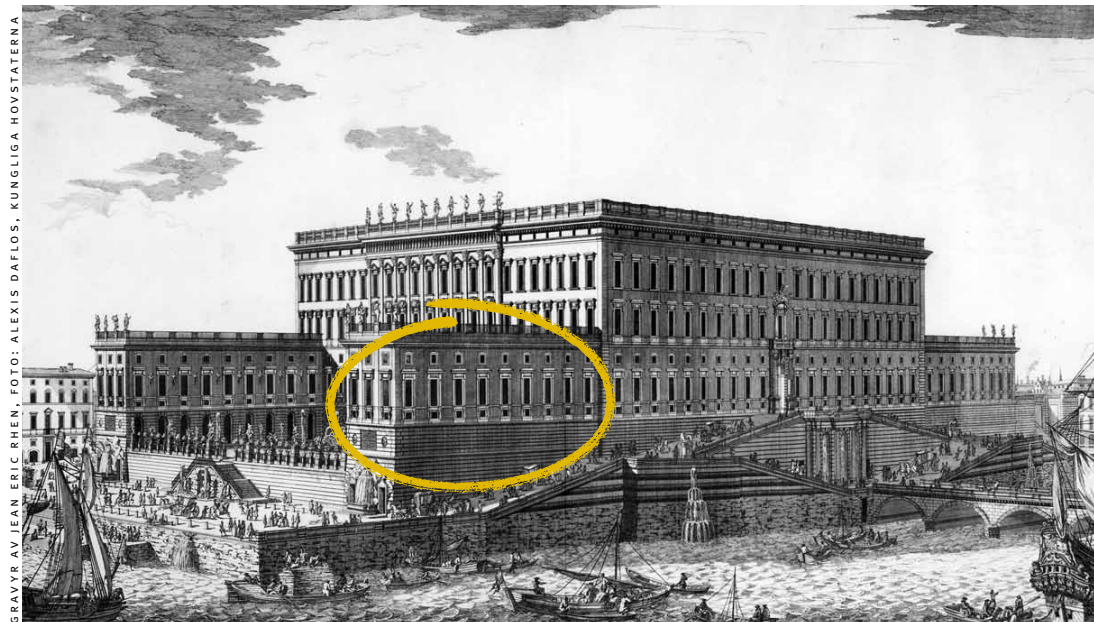
Det nya slottet omkring 1750. Dagens fasadrestaurering startade i april 2011 med flygelns östra och norra fasader.

The new Palace around 1750. The current façade restoration began in April 2011 on the east and north façades of the wing.

Das neue Schloss um 1750. Die aktuelle Fassadenrestaurierung begann im April 2011 mit der Arbeit an der Ost- und Nordseite des Flügels.

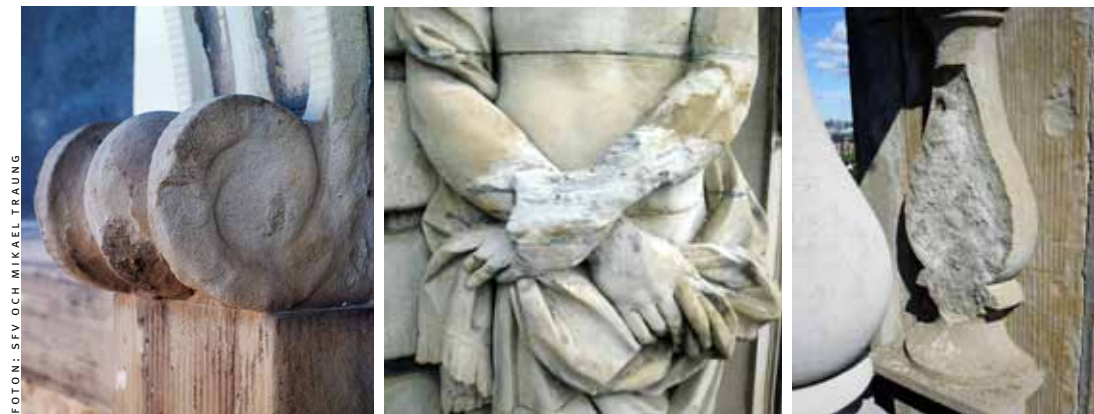
Vittrad sandsten: konsolvolut, karyatid och balusterdocka.

Weathered sandstone: volute, caryatid and baluster statue.

Verwitterter Sandstein: Konsolvolute, Karyatide und Baluster.

Gotlandsstenen är porös och vittrar av regn och frost, trots impregnering. Det insåg man redan på 1770-talet och därefter har fasaderna underhållits kontinuerligt. Det första stora arbetet utfördes 1814–1845, då bland annat delar av takbalkstraden byttes ut. Mindre skador reparerades med sten, gips eller bly, men i huvudsak har skadad gotlandssten alltid bytts ut mot nyhuggen likadan. Den första regelrätta restaureringen gjordes vid sekelskiftet 1900. Den föregicks av noggranna undersökningar och höll hög kvalitet. Tidens stilideal var att framhäva naturmaterial varför all färg på fasadstenen togs bort. Förmodligen påskyndade det vittringen.

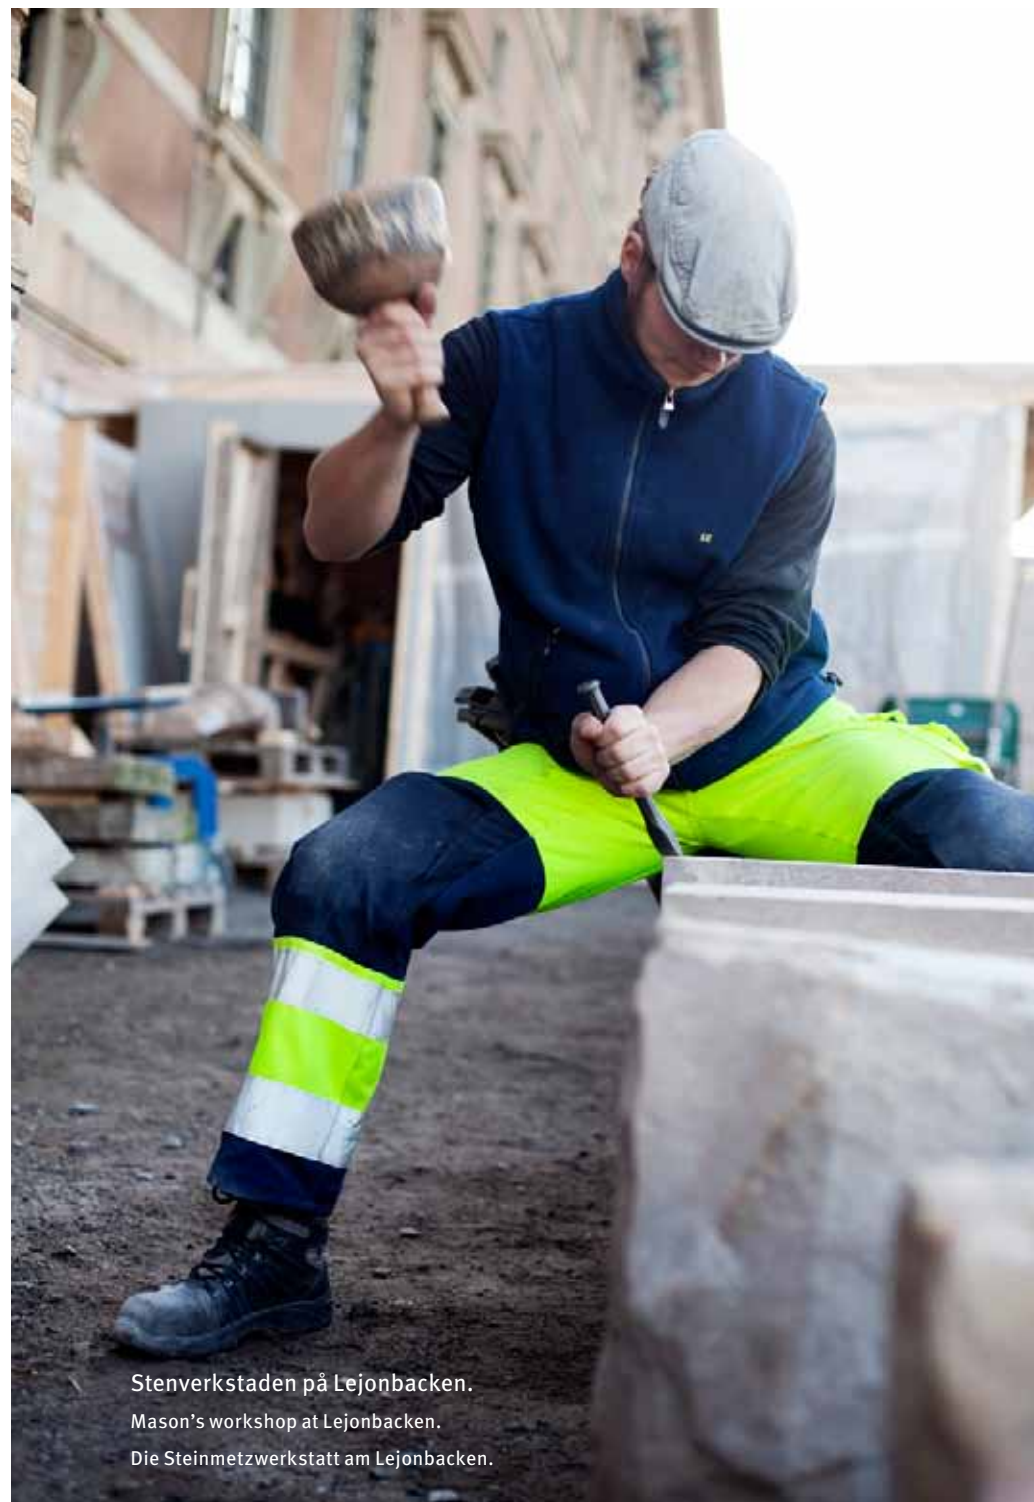
Stenverkstaden på Lejonbacken.

Mason's workshop at Lejonbacken.

Precis som när slottet byggdes kommer stenhuggarna från Tyskland, där hantverkstraditionen fortfarande lever. Där görs också de flesta nyhuggningar, utifrån förlagor som tillverkats i verkstaden på Lejonbacken. I början sändes ritningar, men de gav inte stenhuggaren rätt känsla för den ursprungliga gestaltningen. När de nyhuggna stenarna sedan ska sättas på plats krävs finjusteringar. Varje sten är nämligen unik avseende mått, färg, infästning och yta. De nya stenarna bearbetas med handverktyg för att smälta in bland de gamla. Maskinell bearbetning ger inte samma goda resultat.

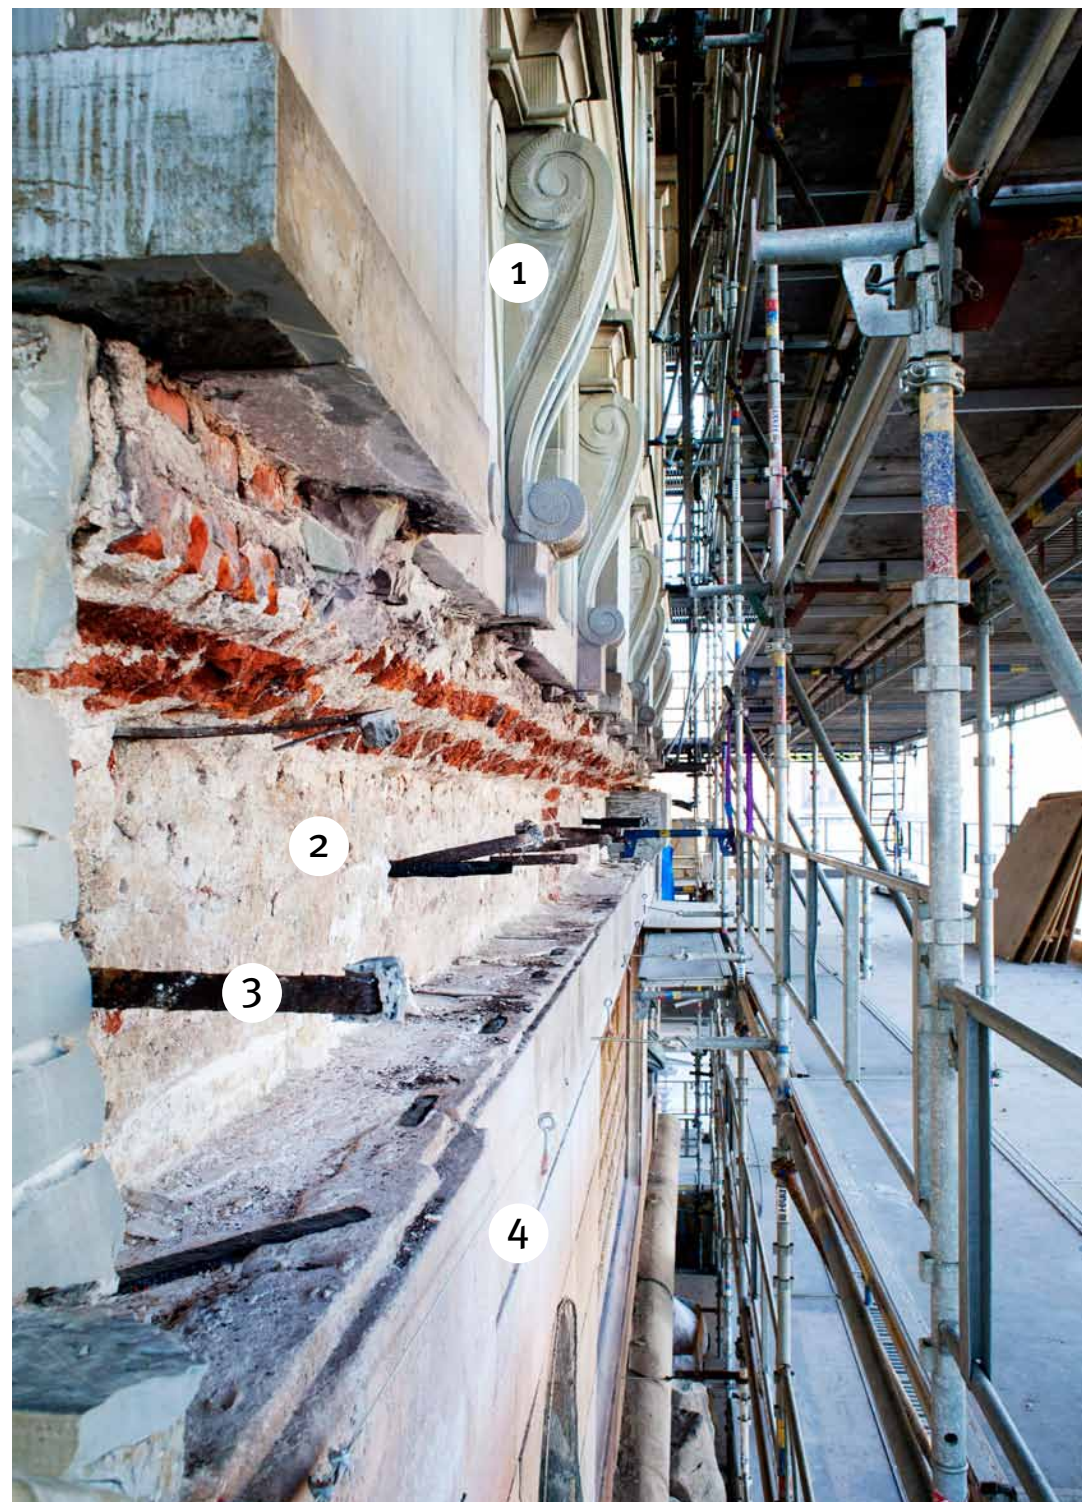
1. Konsolvolut

Endast ett fåtal konsolvoluter kunde behållas i befintligt skick. Övriga fick nyhuggas i ersättningssten. Att tillverka en konsolvolut tar ungefär en vecka.

2. Gördellist

Gördellisten markerar övergången mellan våningarna, inunder syns sockelvåningen. På fotot är hela listen nedtagen och stenarna ska ersättas med nya.

3. Järnkramla

Murverk och stenkonstruktioner hålls ihop av kramlor, dubb och dragstag av järn. Kramlorna på bilden har hållit fast gördellisten. När järn rostar sväller det och spräcker stenen som då riskerar att ramla loss. Istället för järn tillverkas därför nu kramlorna i rostfritt stål.

4. Sockelvåning

Alla stenar i sockelvåningen togs loss och kramlades om. Varje sten väger 250 kg och att ta ned den var ungefär en dags arbete för två man. Av totalt 470 stenar ersattes 100 med nya.

1. Volute

Only a few of the volutes could be kept in their existing state. The others had to be re-hewn in replacement stone. It takes about one week to manufacture a volute.

2. Stringcourse

The stringcourse marks the transition between floors. Beneath we see the base floor. On the photograph the entire stringcourse has been removed and the stones are to be replaced with new ones.

3. Iron wall tie

The iron wall ties held the stringcourse in place.

When iron rusts, it swells and cracks the stone, which then risks falling off. Therefore the wall ties are now being made in stainless steel instead of iron.

4. Base floor

All the stones for the base floor were removed and the wall ties were replaced. Each stone weighs 250 kg and it took a day's work for two men to lift one down. Of 470 stones in all, 100 were replaced with new ones.

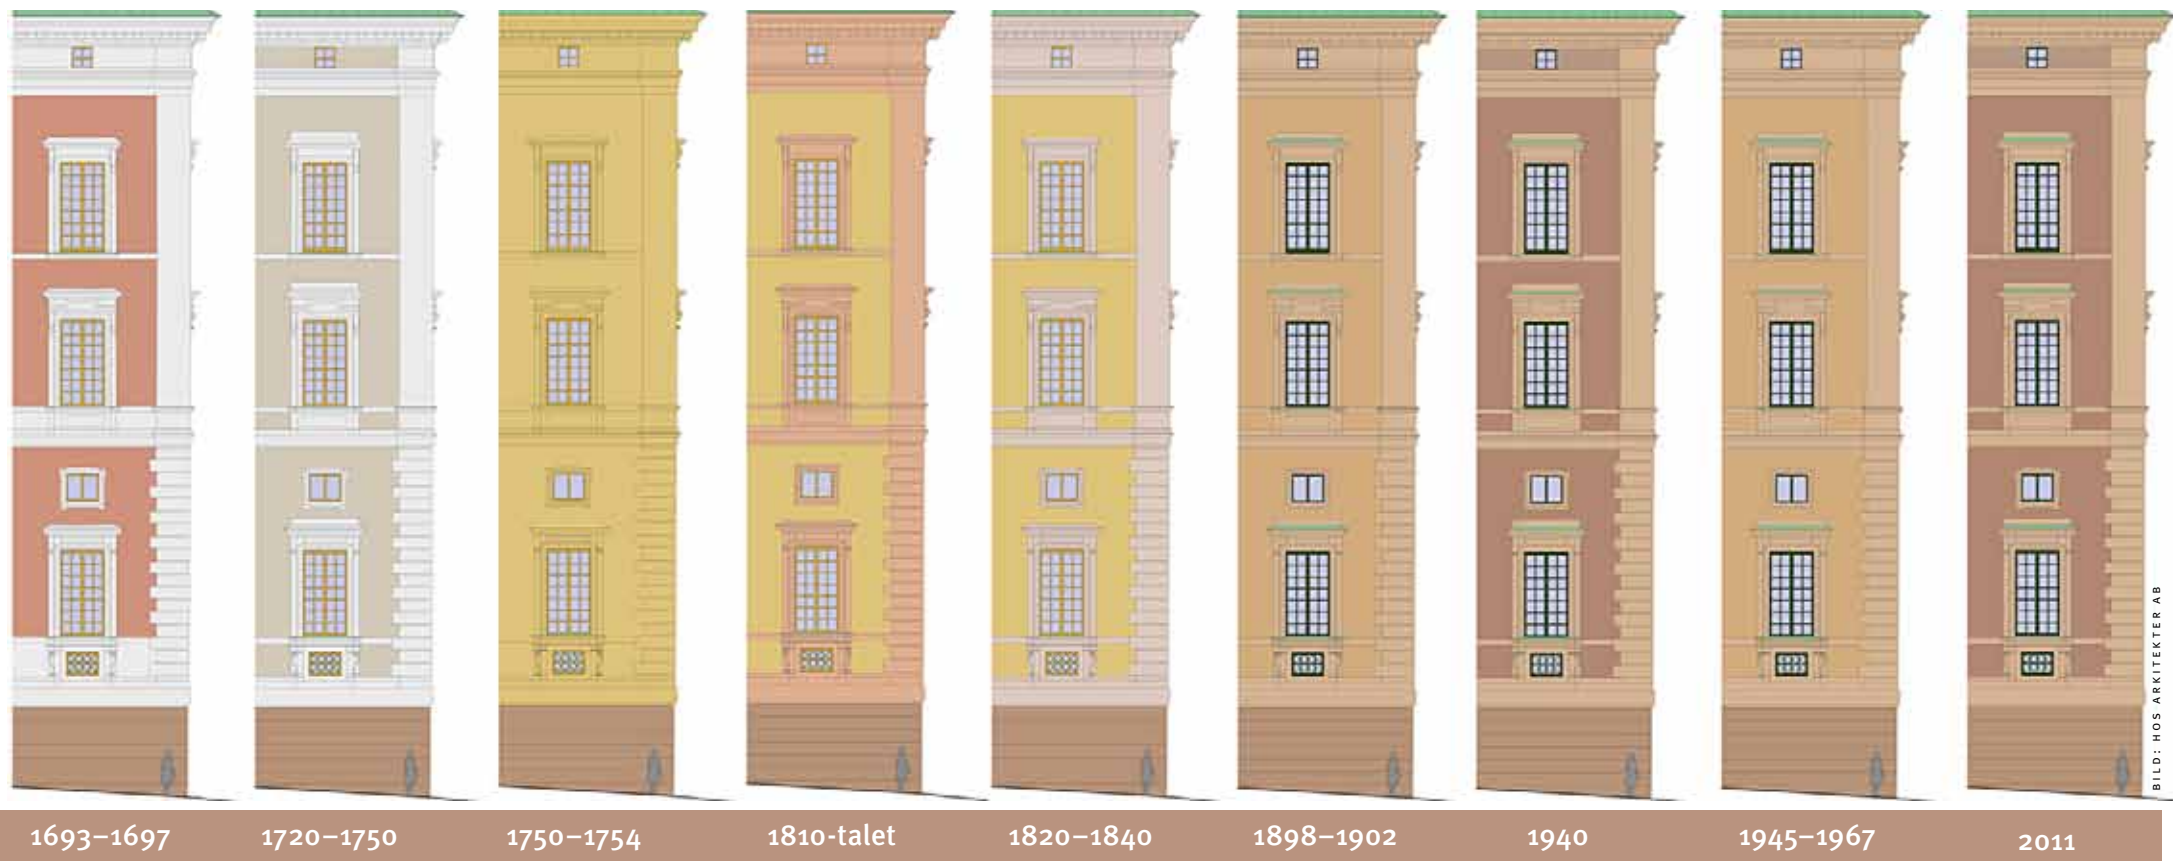
The colour of the Palace through the ages. The dark colours in 1940 and 2011 are not the result of re-painting, but of dirt.

Die Farbe des Schlosses im Wandel der Zeiten. Die dunkleren Farben 1940 und 2011 sind nicht das Ergebnis eines neuen Anstrichs, sondern von Schmutz.

Bilden visar slottets färger genom tiderna och en vanlig fråga numera är – vad blir det för färg? Slottets fasader har aldrig haft exakt samma kulör samtidigt, då de målats vid olika tidpunkter och åldrats olika. De år slottet byggdes stod det omålat grått, först 1754 var det färgsatt. Det blev enhetligt gult, både puts och sandstensdetaljer, enligt gällande mode i Frankrike. Dagens mörka kulör och 1940 års är inget resultat av ommålning utan smuts. När restaureringen kommit ytterligare några etapper framåt ska även ytputsen bytas. Vad den får för färg exakt är inte bestämt ännu, men utgångspunkten kommer att bli fasaderna 1898–1902 – sandfärgad puts i harmoni med naken och åldrad gotlandssandsten.

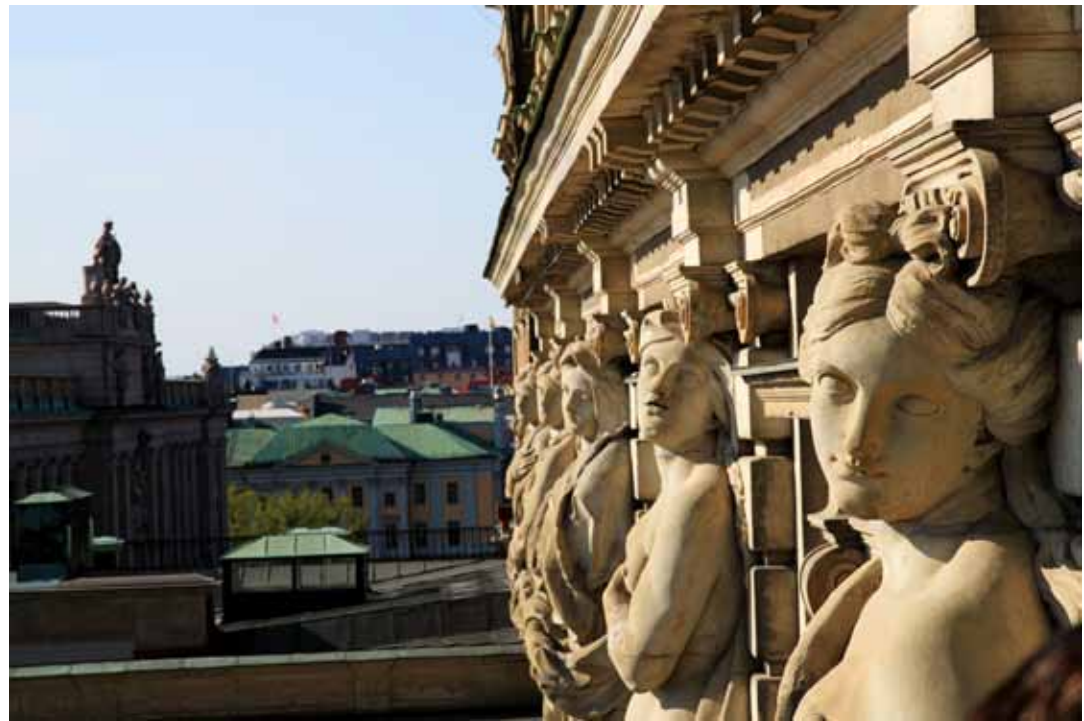
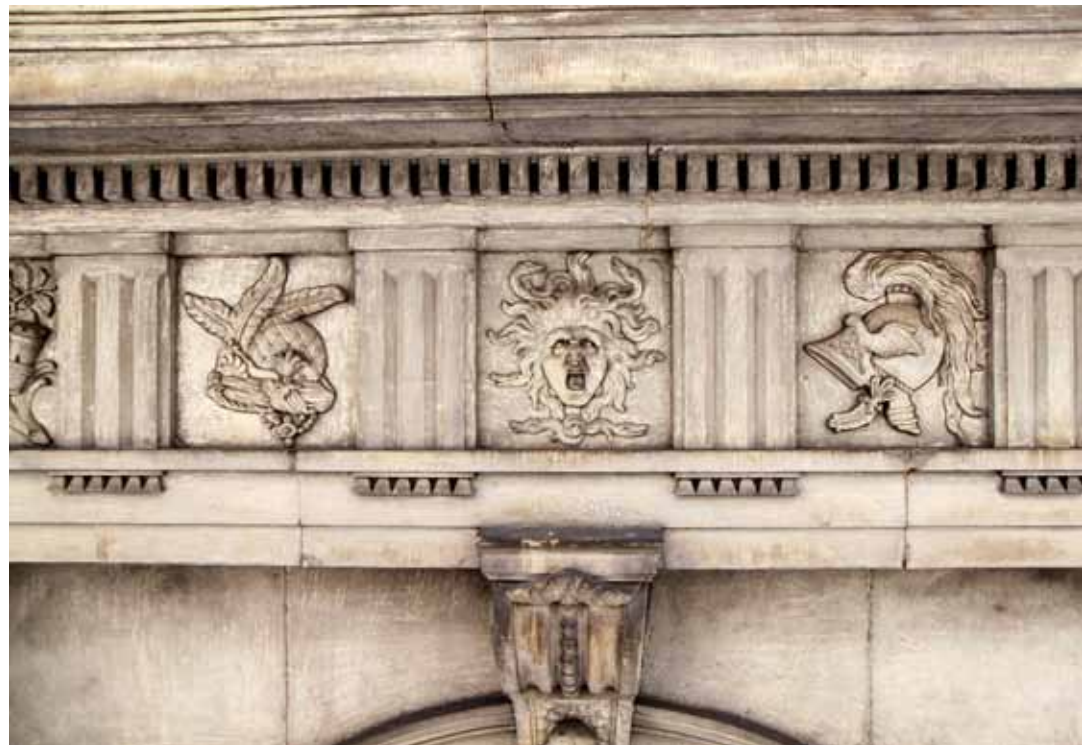
The photographs show the west façade, the main entrance to the Palace.

Die Fotos zeigen die westliche Gebäudeseite mit dem Haupteingang des Schlosses.
