Sagerska huset klart för inflyttning

Biskopens borg kungens slott hövdingens residens

Varbergs fästning

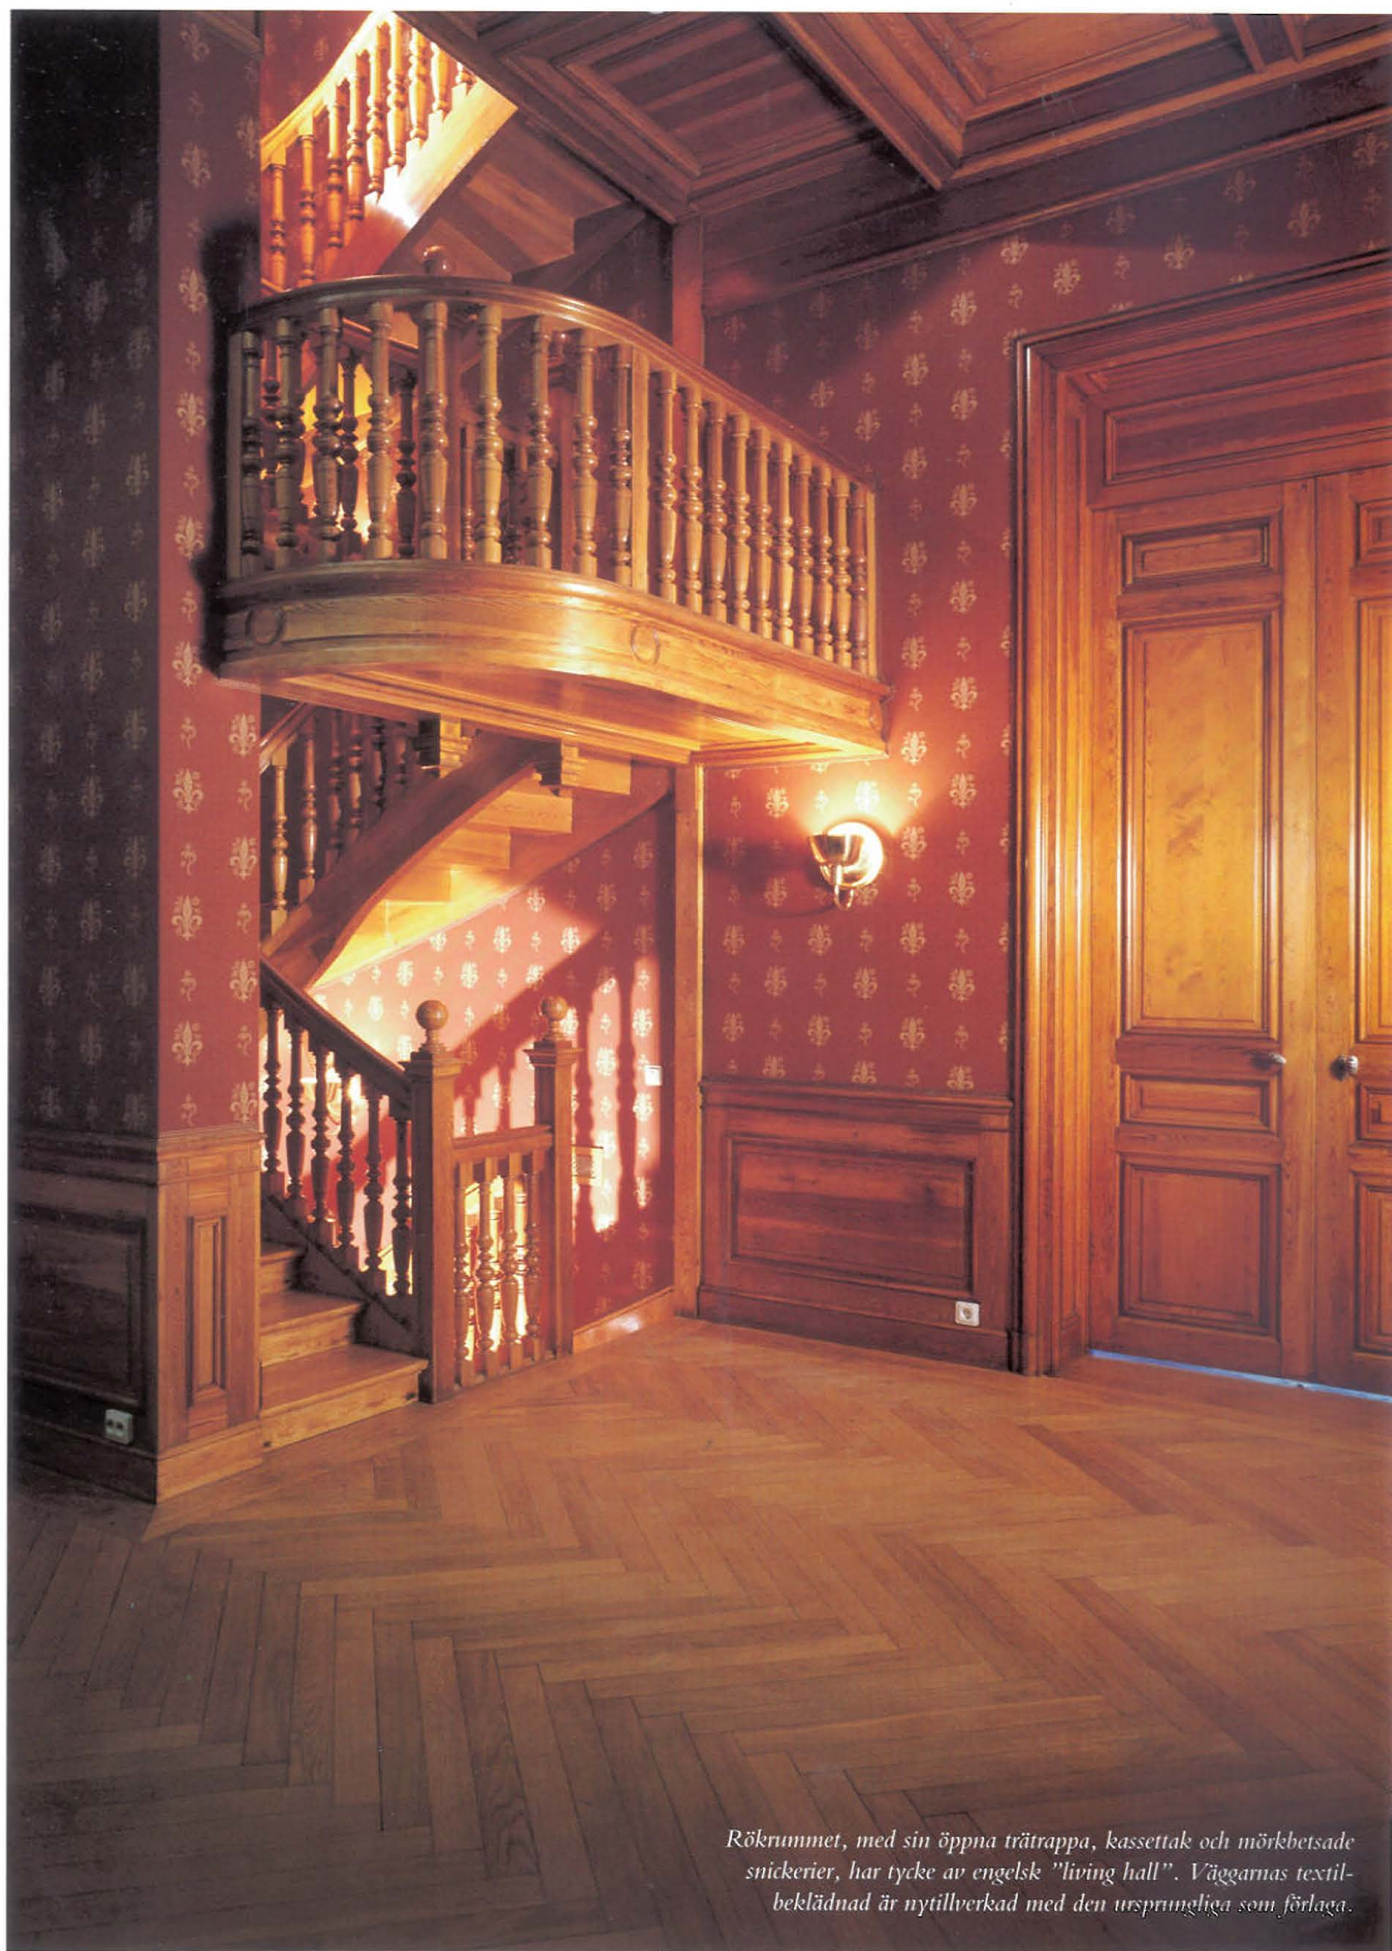
Rökrummet, med sin öppna trätrappa, kassettak och mörkblått snickerier, har tycke av engelsk "living hall". Väggarnas textilklädnad är nyttillverkad med den ursprungliga som förlaga.

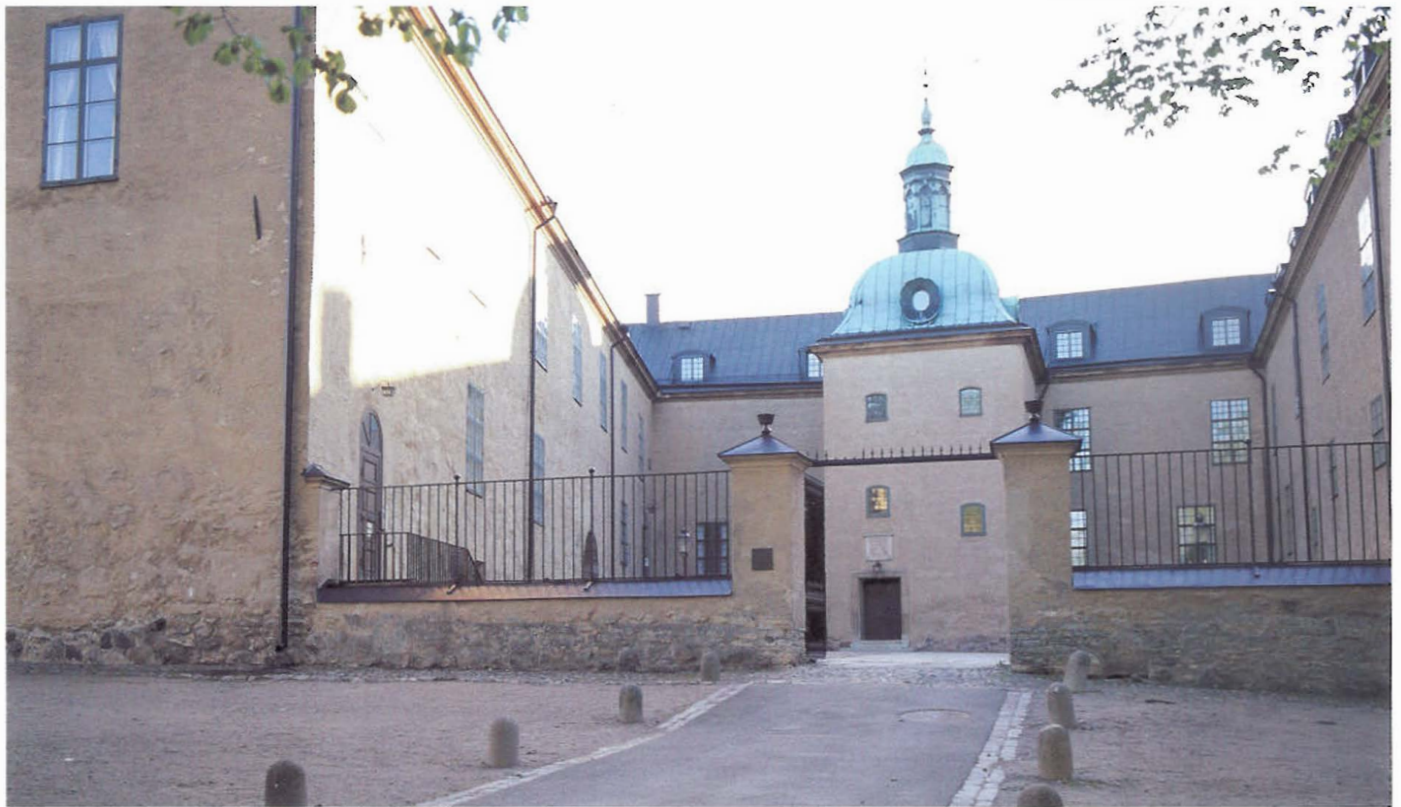
Linköpings slott restaurerades 1931-32 under ledning av arkitekt Erik Fant. Exteriören fick då sitt nuvarande utseende som till stor del överensstämmer med hur slottet såg ut efter ombyggnad och renovering under 1700-talet.

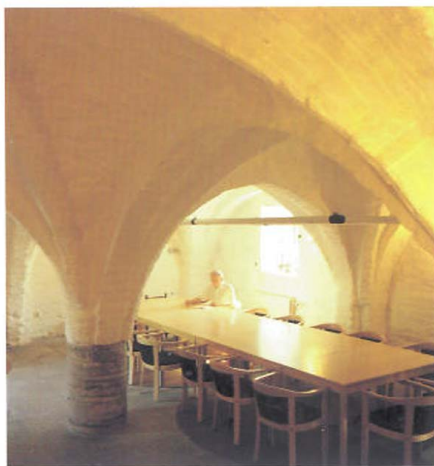
Biskop Henrik Tidemanssons borgstuga inreddes med ståtliga kryssvalv i slutet av 1400-talet. Den ligger i den del av slottets västra länga som byggdes på 1200-talet.

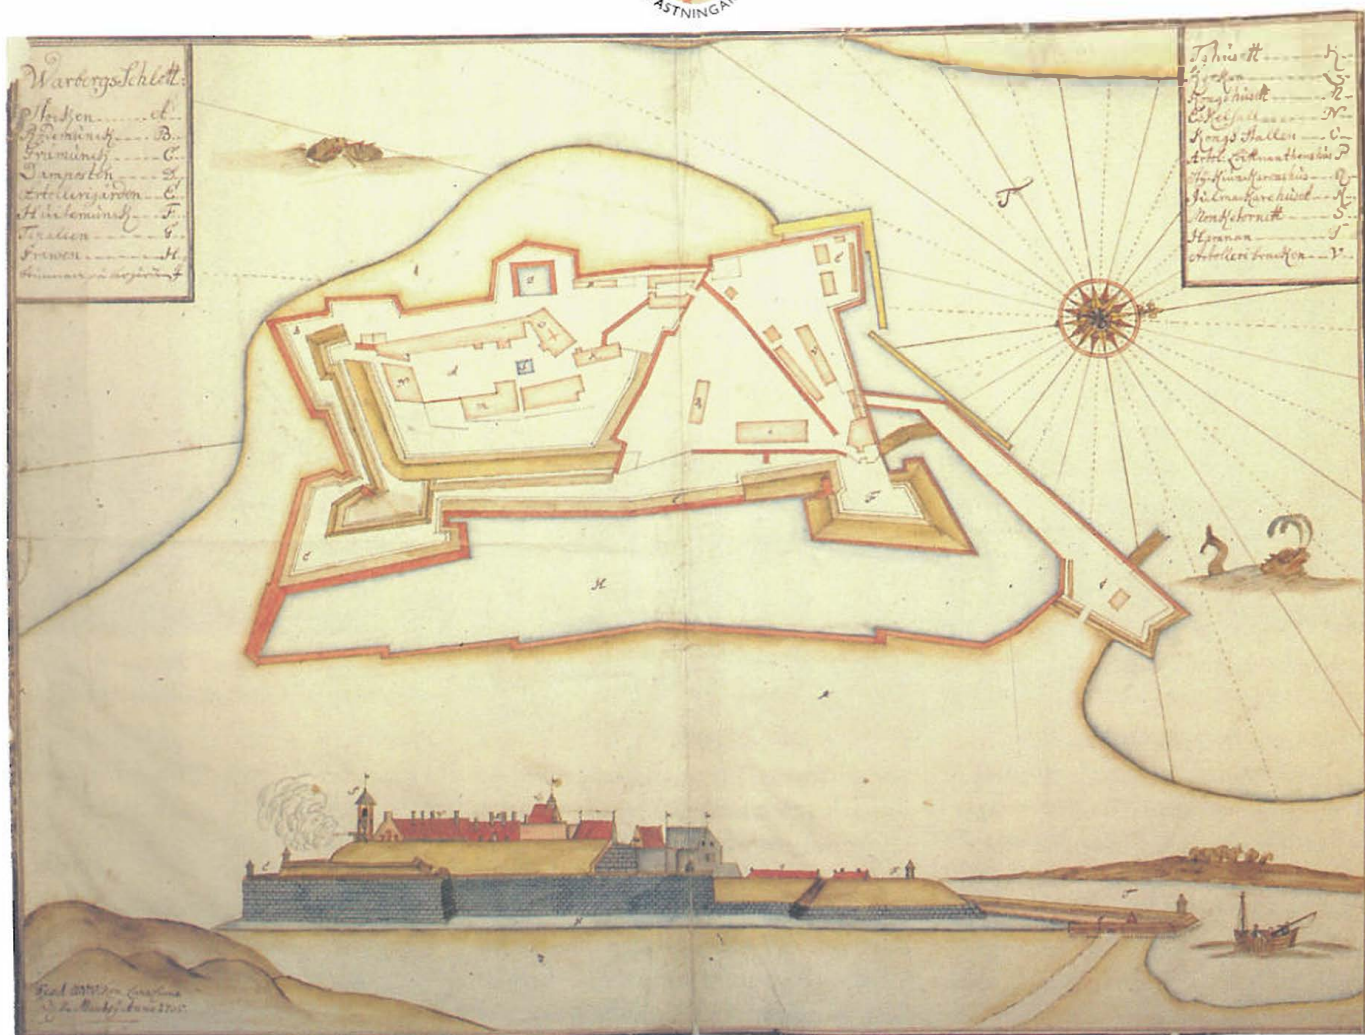
Varbergs Schlott. Plan och elevation av O.C. von Vicken, 1705. Krigsarkivet SFP, Varberg nr 54.

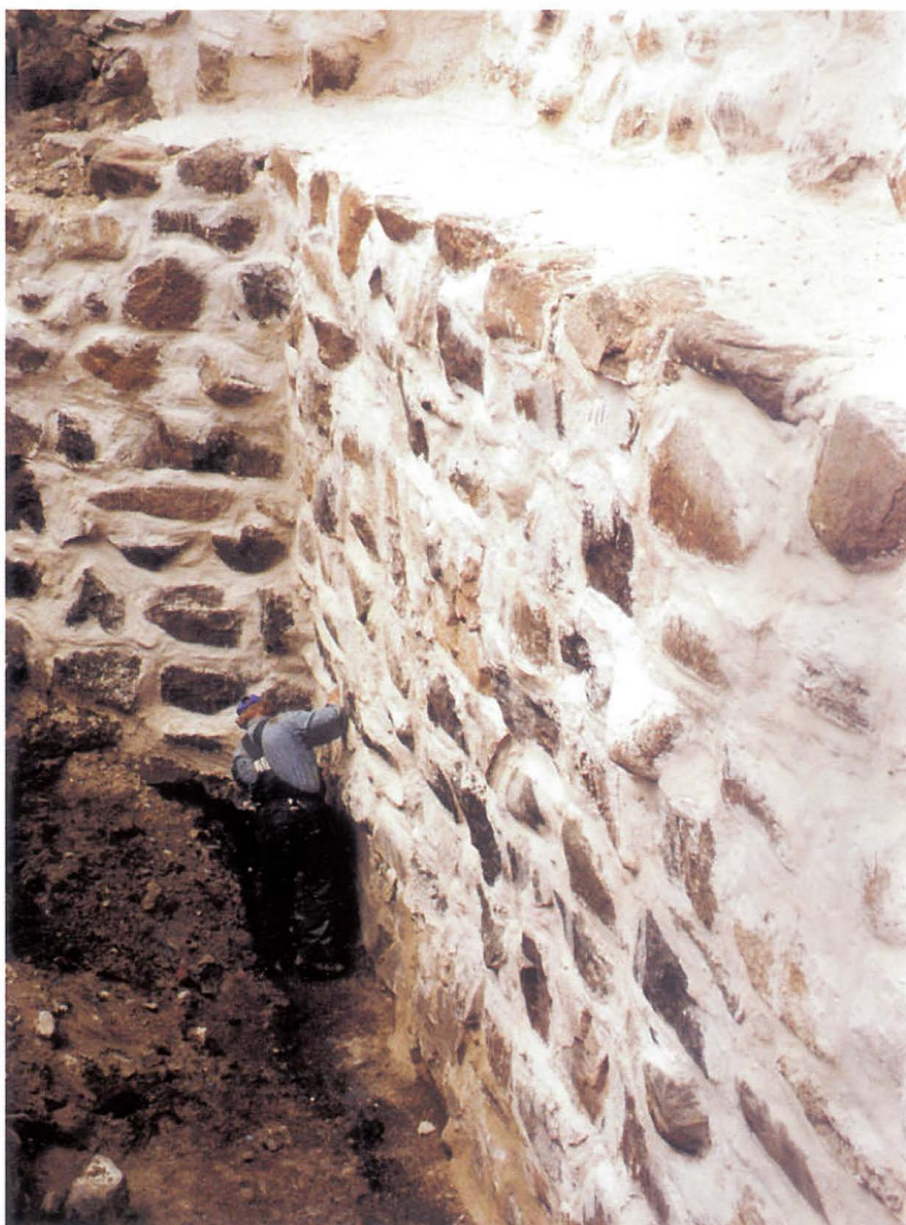
Omfogning av inre skalmuren.

1990 kunde det konstateras att vissa partier i skalmuren sakta rörde sig utåt, att vatten sipprade ut genom murfogar och att vallgången på insidan av Terrassmuren var vattenmättad. Alarmerade av iakttagelserna skred man till verket. Provgröpar gjordes för att studera konditionen hos den inre skalmuren, vilken visade sig vara erbarmelig. Fogbruket hade av de intelligande fuktiga massorna övergått i

en krämig konsistens, utan erforderlig sammanbindande kraft. Den lilla provgropen utvecklade sig till ett stort schakt ned till berg längs hela Terrassmurens insida. Dräneringskanaler, förmodligen från 1700-talet, ytliga och utan egentlig funktion återfanns omkring en halv meter under marknivå. Hela den inre skalmuren fogades om med hydrauliskt kalkbruk, dräneringar inrättades i de lägsta svackorna i berget och de blöta massorna byttes ut mot

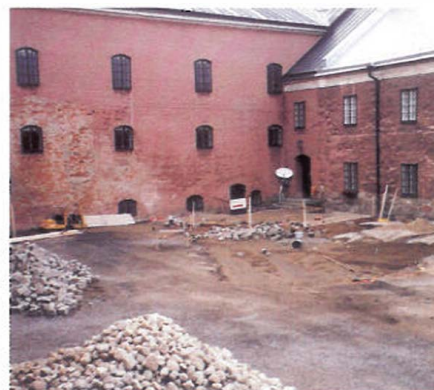
Borggården från norr, inför kullerstensläggning och fasadblästring.

Till borggårdens beklämmande utseende fram till och med 1993, bidrog starkt borggårdens beläggning med varierande grusmaterial och brunnens provisoriska gestaltning. Genom en på platsen etablerad stenläggarkurs har nu hela borggården belagts med kullersten, vilken har en gammal och utbredd tradition inom fästningen. Kullerstenen är lagd på en lägre nivå, där mindre ytor av kullersten från 1800-talet

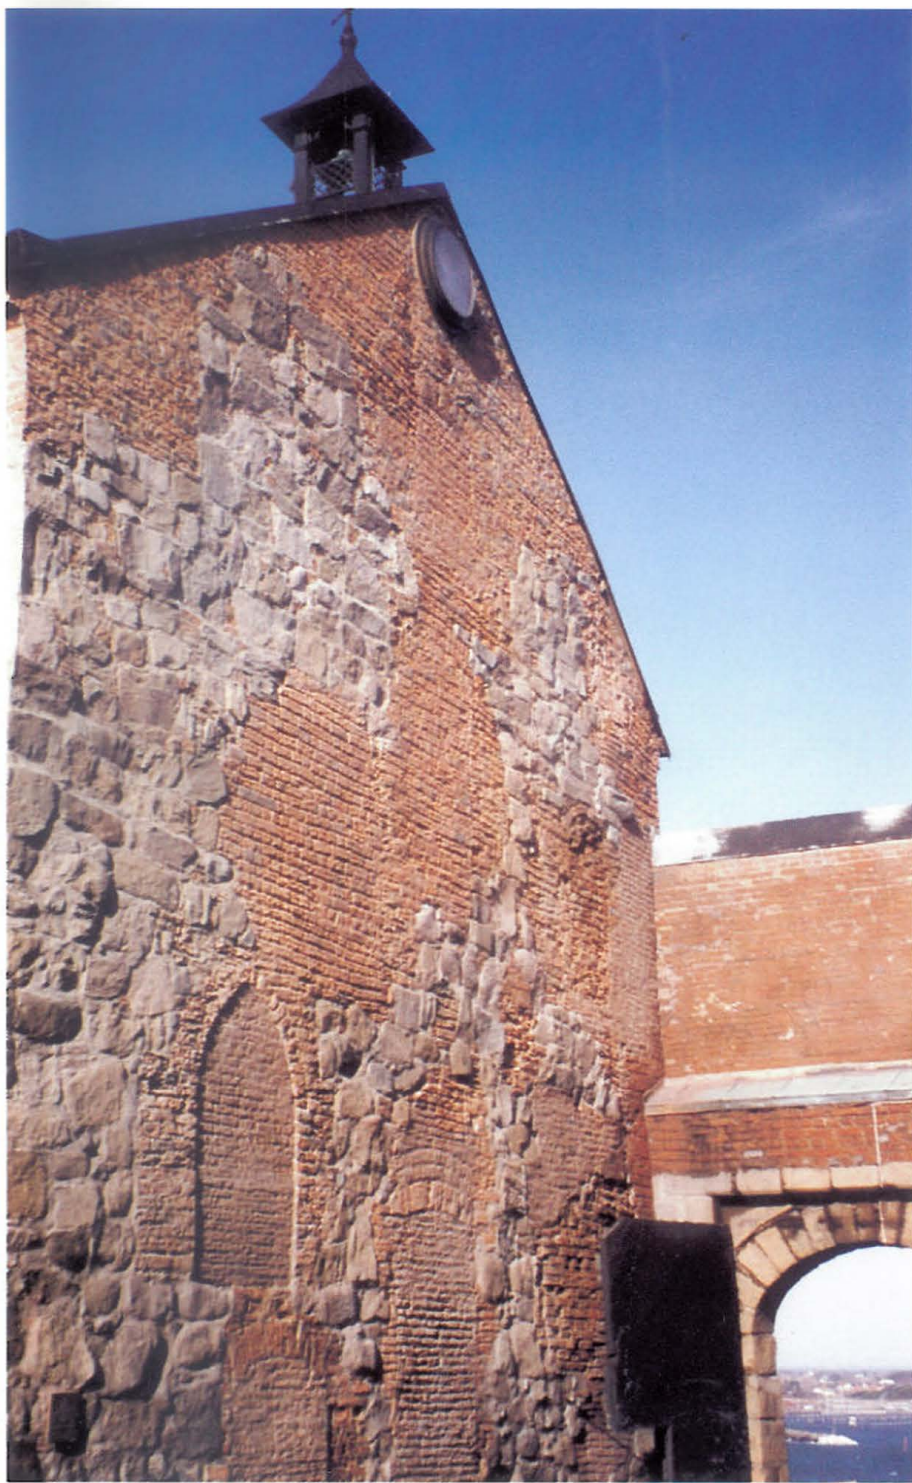
Den f.d. kyrkan eller norra längan av borggården efter fasadblästring.

1961–62 hade borggårdsfasaderna senast "renoverats". Det skedde genom nedknackning av all puts ned till rått tegelmurverk. Det gällde putsen från 1930-talet såväl som äldre underliggande putslager. I stället applicerades vid detta tillfälle en stark cementshaltig slamning, vilken genom åren bidragit till att öka frys- och saltvittringsskador hos teglet.

Det var uppenbart att denna slamning till förhindrande av fortsatt tegelvittring måste ersättas av en traditionell kalkputs, som kan fungera som ett offerskikt för den under överskådlig tid fortskridande och eljest tegelsprängande saltkristallisationen. Därtill var slamningen även utseendemässigt kulturhistoriskt och arkitektoniskt vidrig.

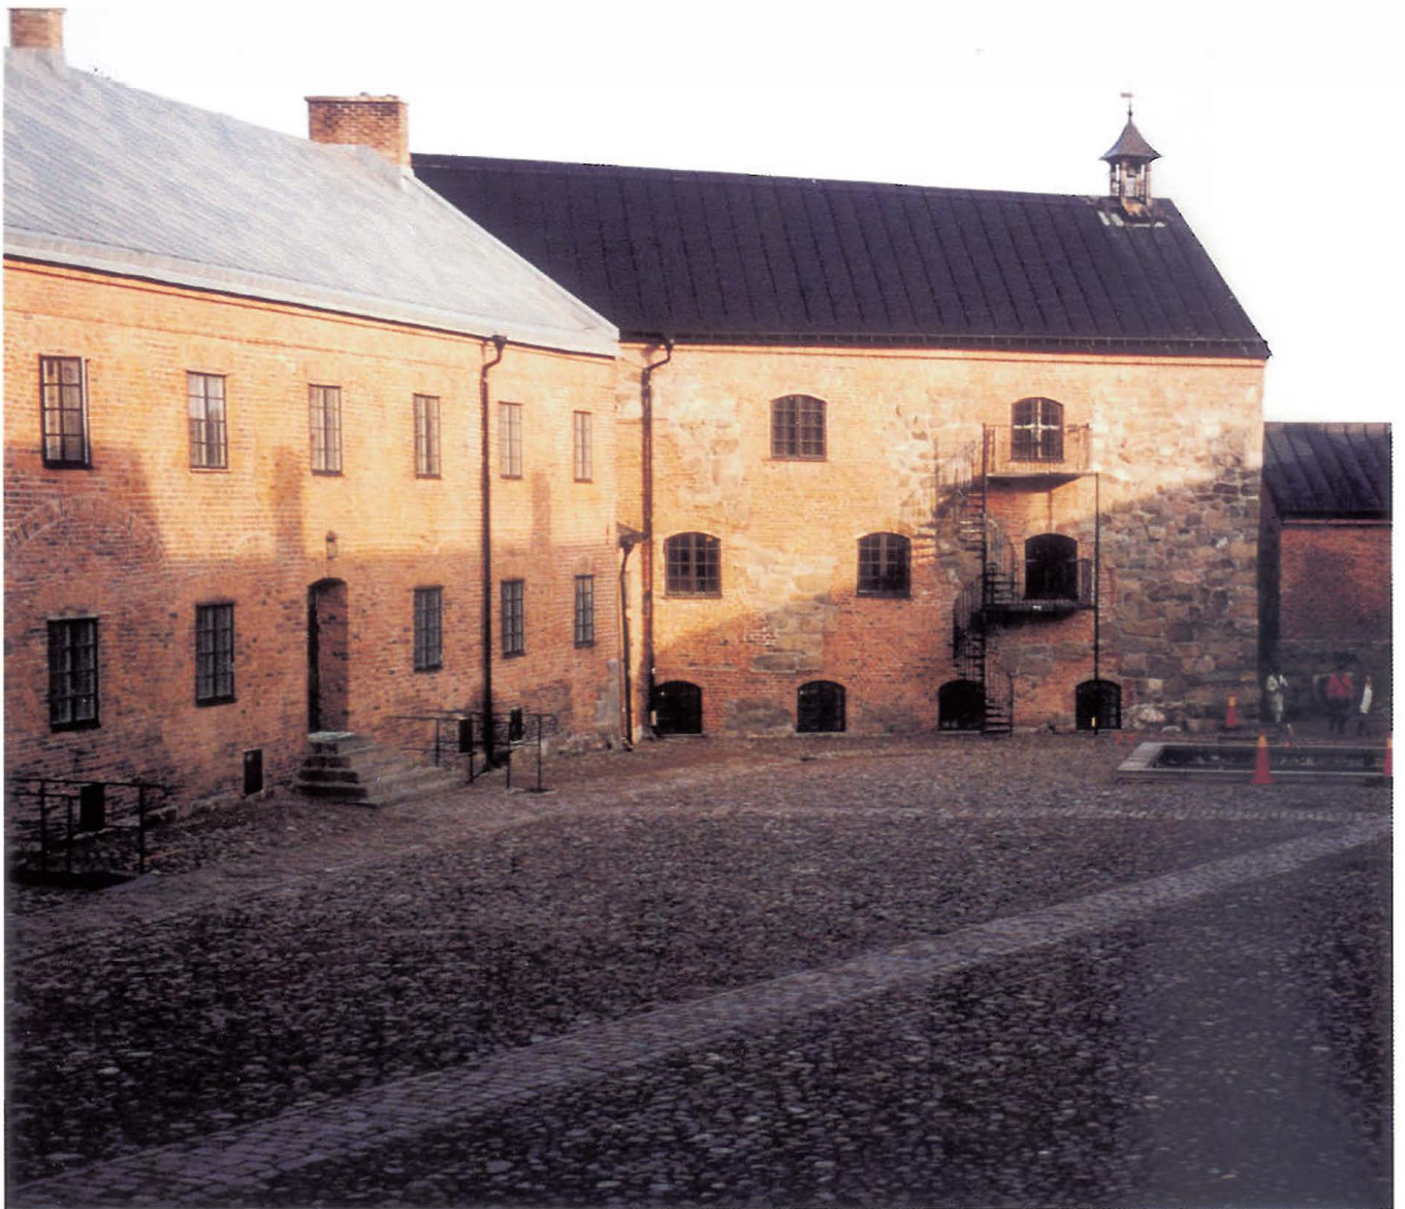
Borggården från söder efter kullerstensläggning och fasadblästring.

utseende. Strukturen hos putsen kommer att efterlikna den äldre putsen från tiden före 1930-talet. Putsen avfärgas sedan med en röd kulör, som har hävd inom fästningen – allt för att återge borggårdens traditionella och historiskt riktiga utseende.

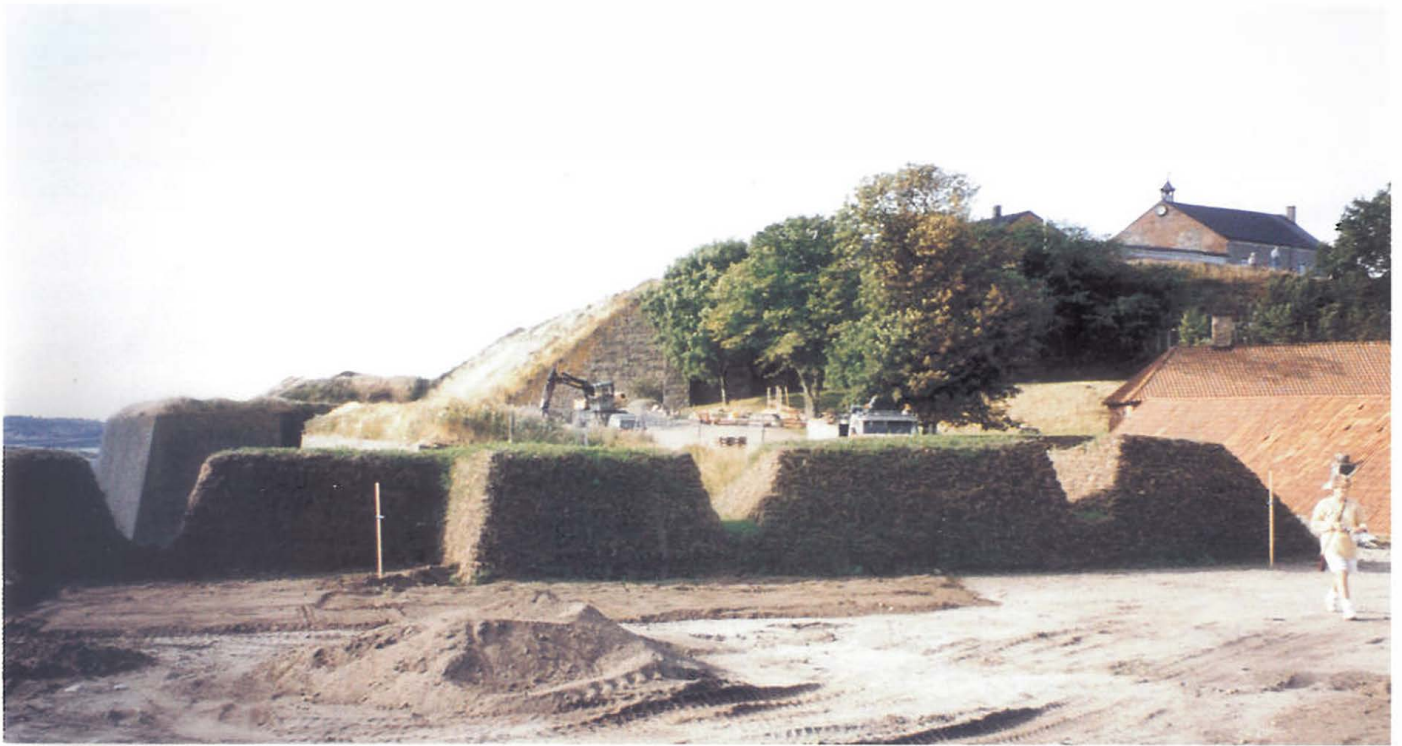
Bastion Vita Munkens södra flank. Färdigställt bröstvärn med embrasurer.
