## Tillgängliga kulturhistoriska byggnader och miljöer

Samverkansforum för statliga byggherrar och förvaltare

*Samverkansforum för statliga byggherrar och förvaltare i samarbete med Riksantikvarieämbetet*

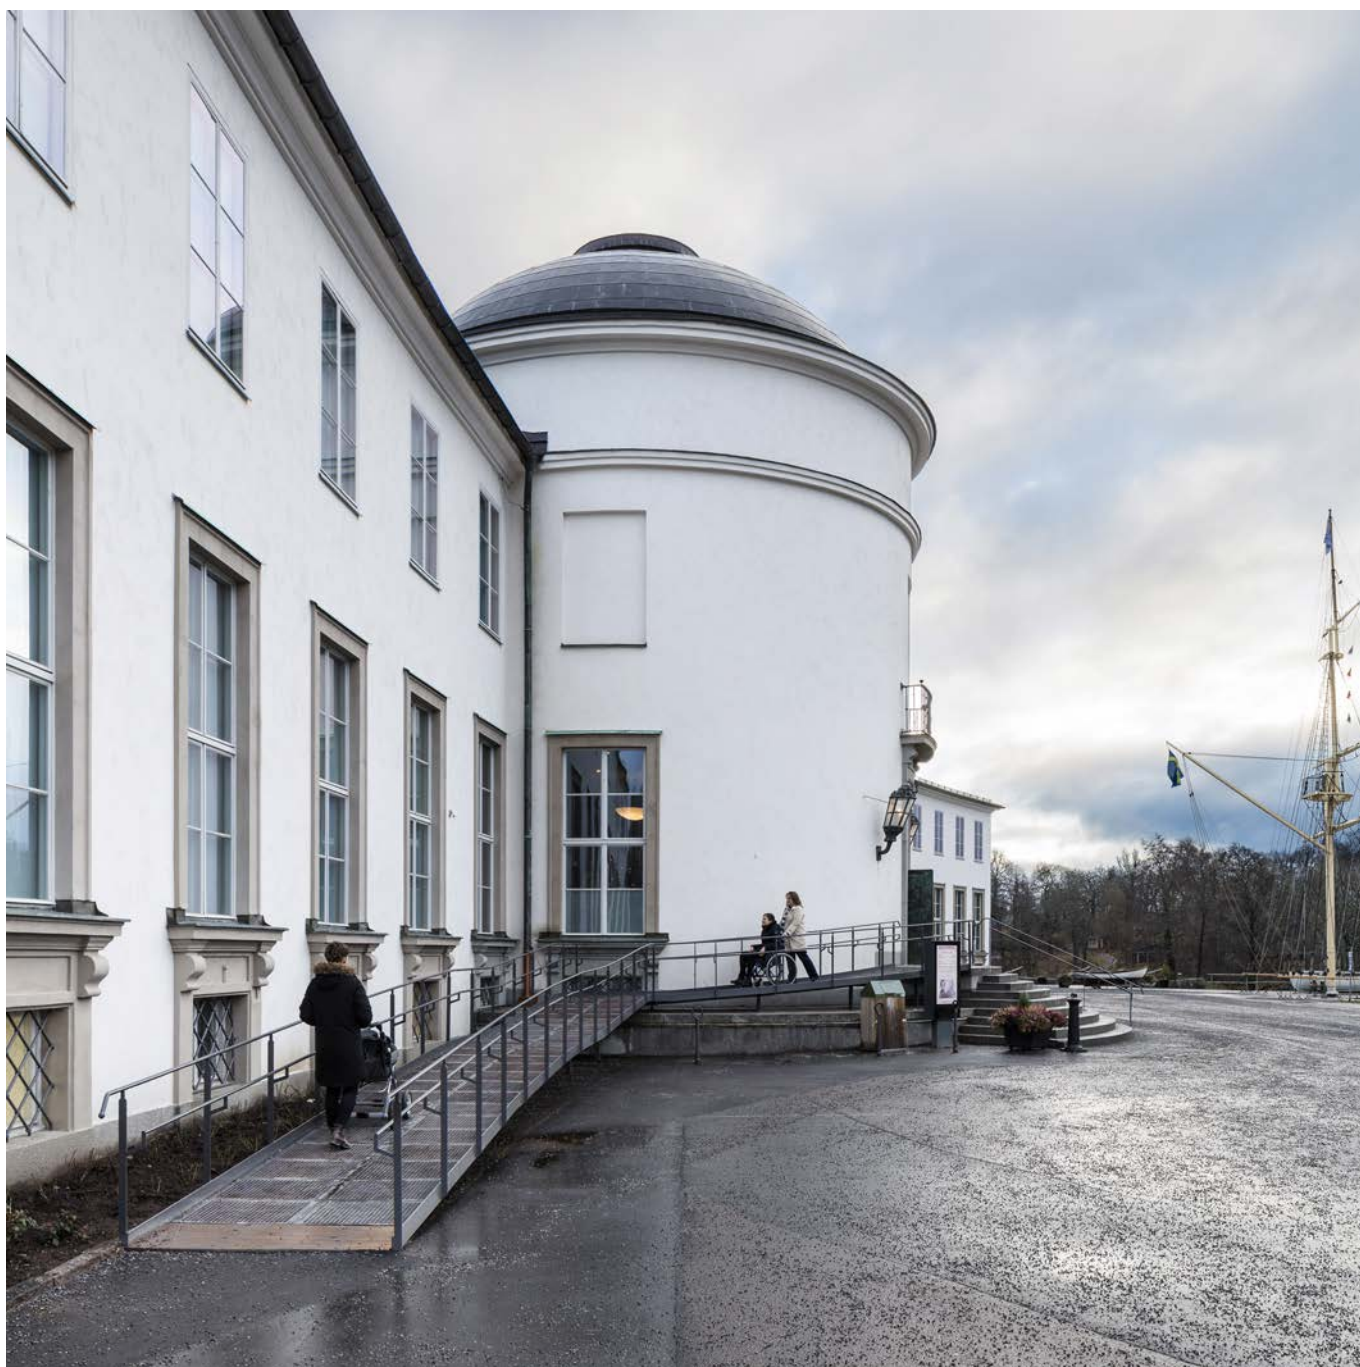
Ny ramp i stål slingrar sig upp till huvudentrén invid och ovanpå den gamla trappan.  
Sjöhistoriska museet i Stockholm.

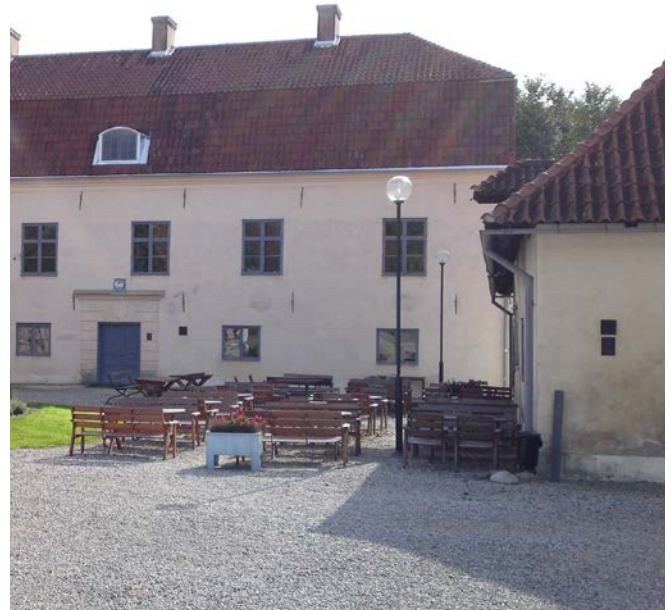
Före: Gårdsplan Roma kungsgård med grovt grus.

Roma kungsgård på Gotland visar på hur man har tagit tillbaka en del av kunskapen. Det grova gruset på gårdsplanen har schaktats bort. Den framtagna gamla markytan är kompletterad med en fin sammansatt sandfraktion som har packats väl. Den är nu framkomlig för såväl rullstolar som barnvagnar.

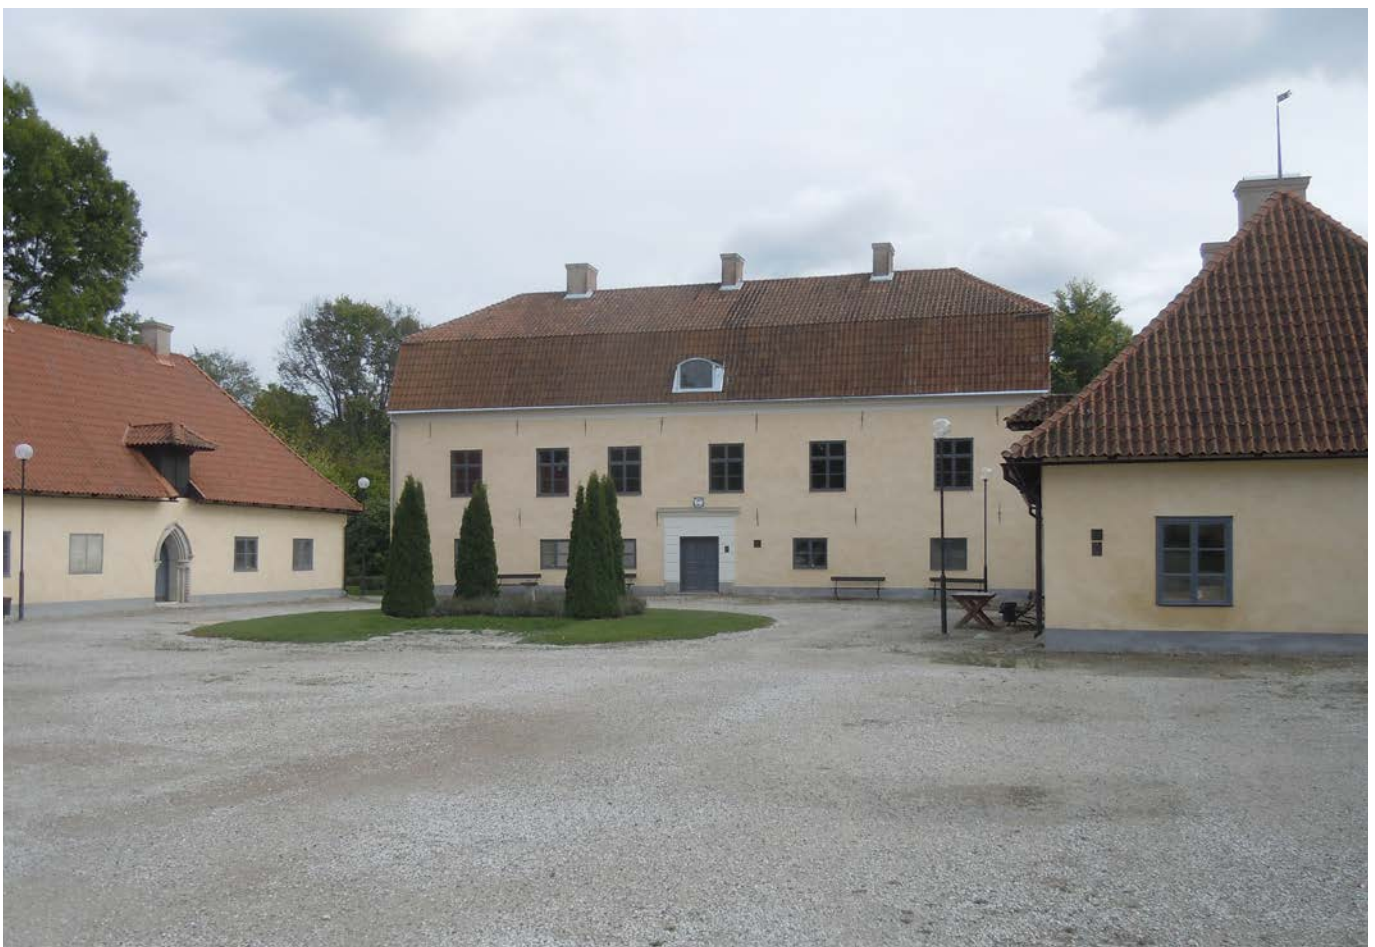
Efter: Gårdsplanen med den nya hårdpackade markytan, Roma kungsgård på Gotland.

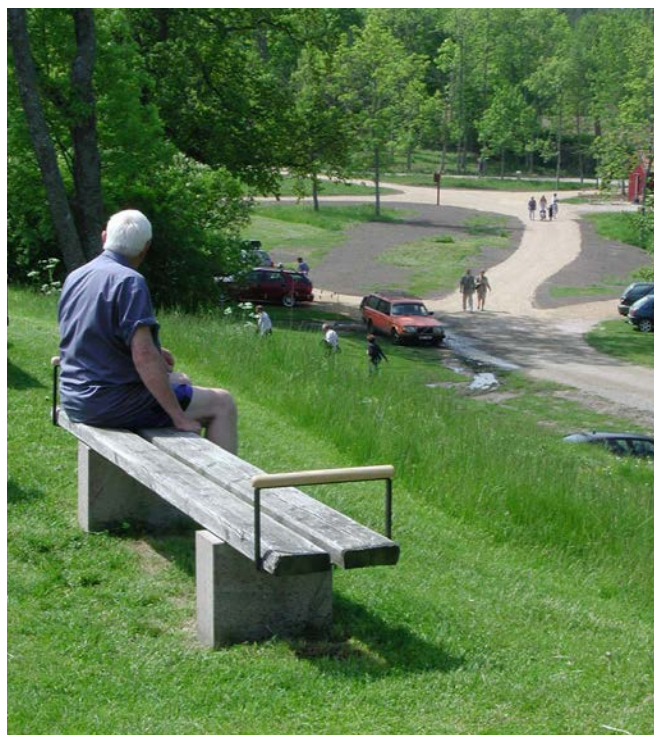
Nya armstöd på gamla bänkar, Läckö slott på Kållandsö utanför Lidköping.

När vi promenerar behöver vi ta rast och vila. Gamla bänkar behöver inte bytas ut. I stället går det att förse dem med nya armstöd som bänkarna på Läckö slott. De nya parkbänkarna på Riddarholmen i Stockholm är av ek och är anpassade till miljön. Bänkar gjutna i betong används i en kärvare miljö som på Hemsö fästning utanför Härnösand.

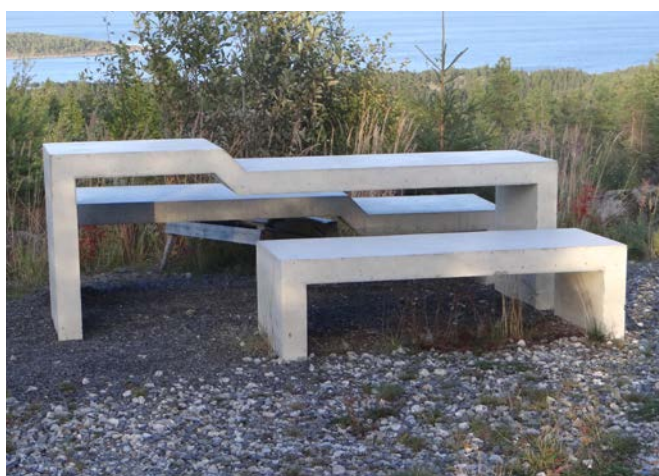
Bord och bänkar i betong med bordet anpassat för en rullstolsburen, Hemsö fästning utanför Härnösand.

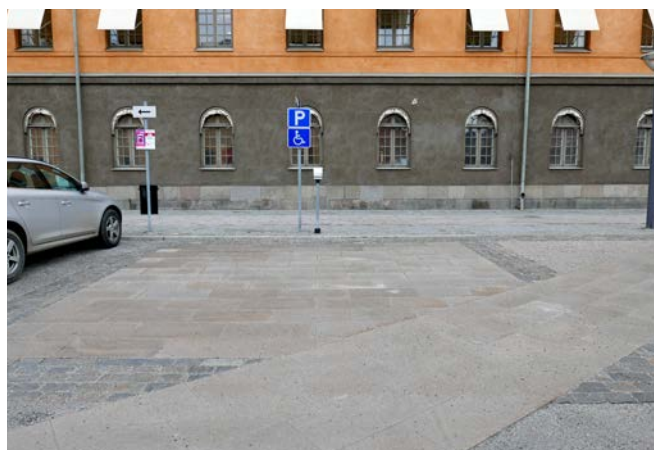
Parkeringsplats för personer med nedsatt funktionsförmåga, kvarteret Krubban, Historiska museet och Riksantikvarieämbetet, Stockholm.

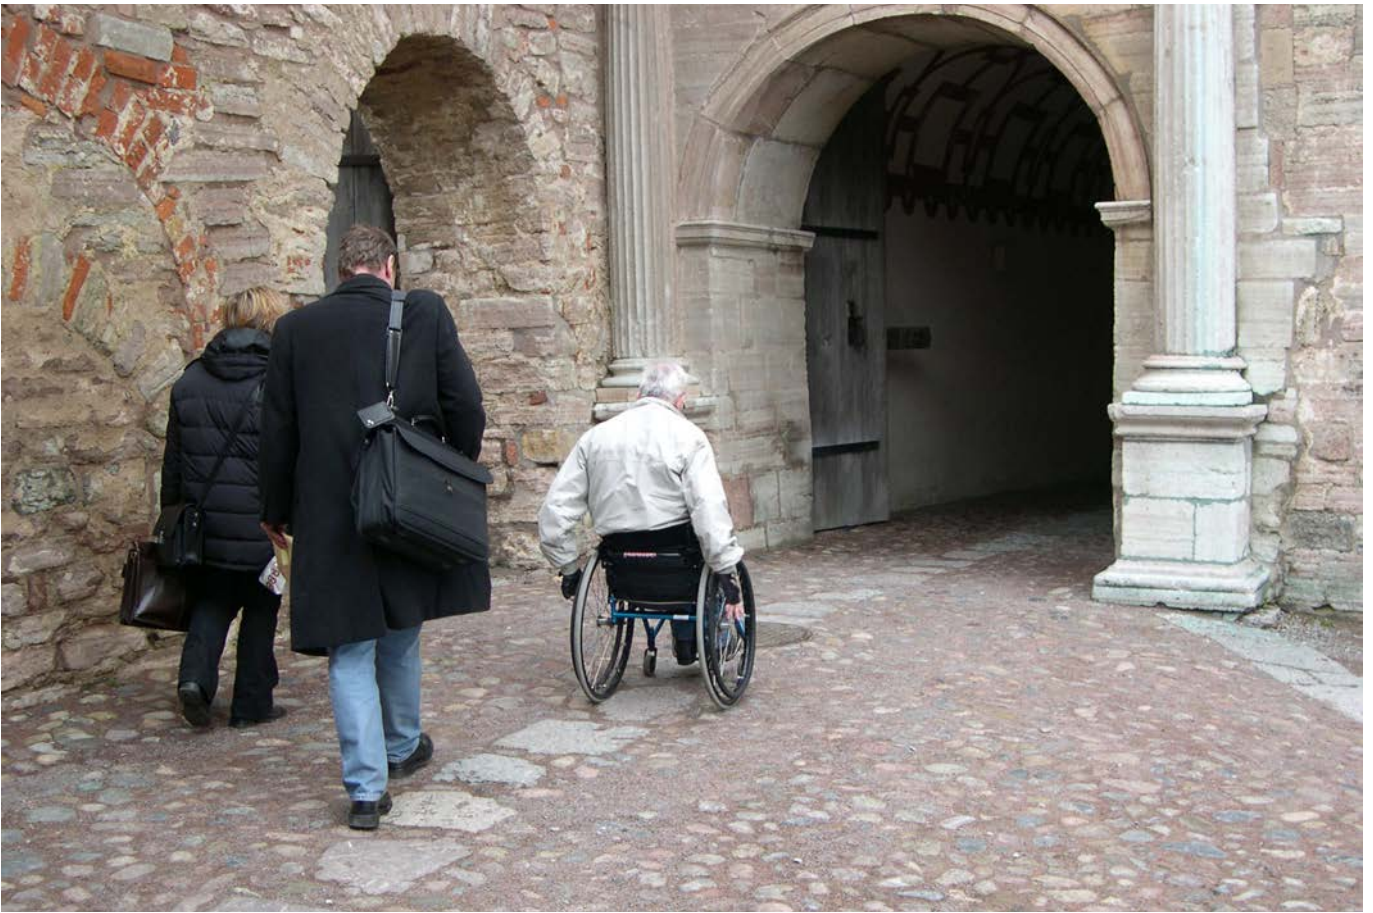
Före: Entrén till Kalmar slott före den nya stenläggningen. Markytan är svårframkomlig för många.

Gångvägen till Kalmar slott var tidigare mycket svårframkomlig och har nu ersatts med stenhälar tillräckligt breda för rullatorer, rullstolar och barnvagnar. Som markbeläggning valdes oländsk kalksten, som knyter an till den historiska miljön. Liknande gångvägar finns numera även på Läckö slott och Varbergs fästning.

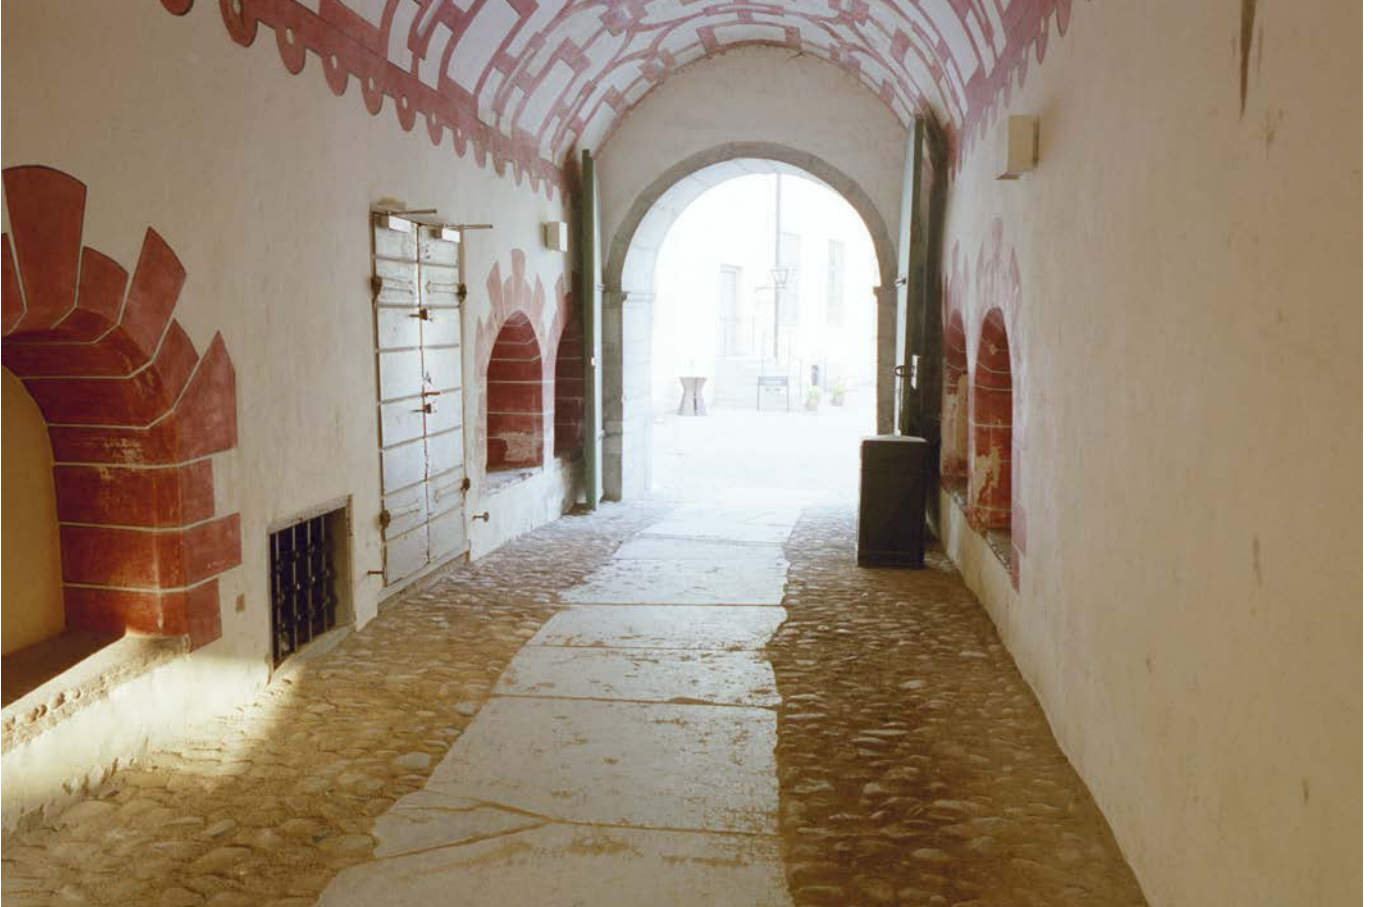
Efter: Nya breda kalkstenar har lagts i entrén till slottet.

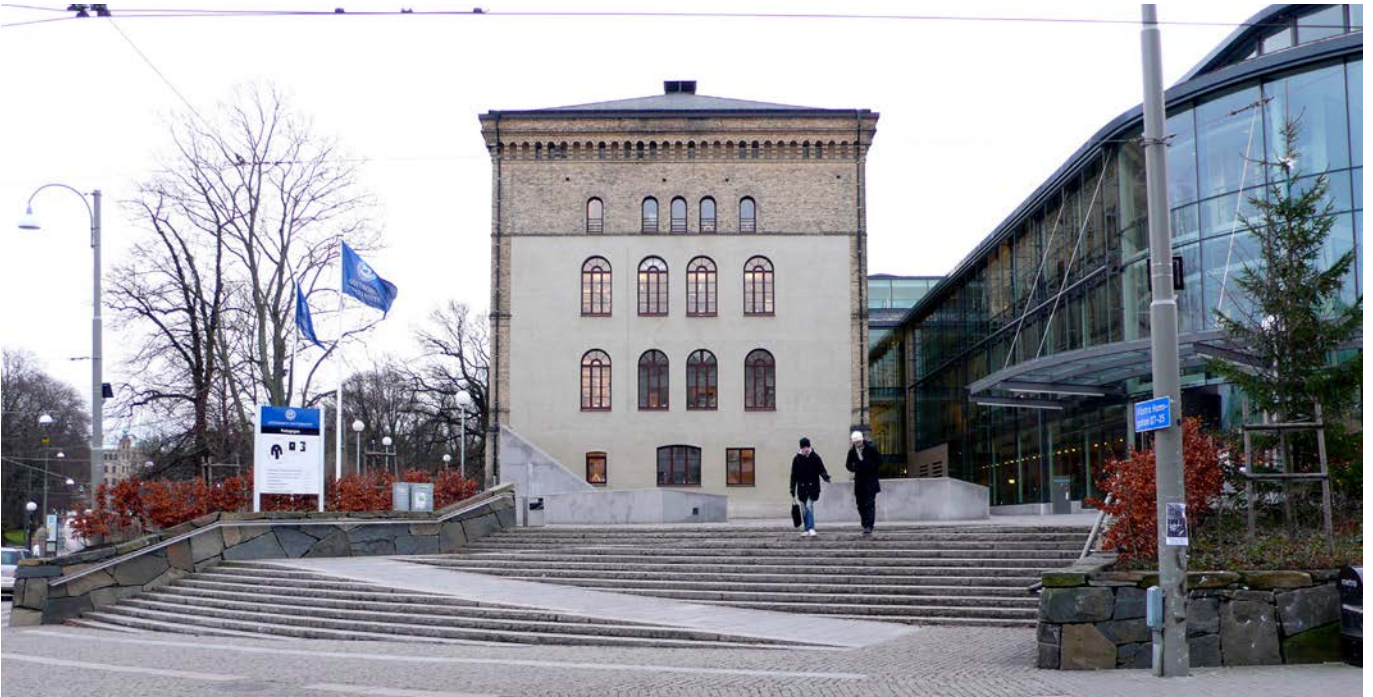
Ramp i trappan, Pedagogen i Göteborg.

En ramp kan införlivas i mark eller tillsammans med en trappa. Entrén till Pedagogen i Göteborg har en inpassad ramp i trappan. Vid huvudentrén till Östasiatiska museet i Stockholm ansluter både trappa och ramp direkt till parkeringen för personer med nedsatt rörelseförmåga.

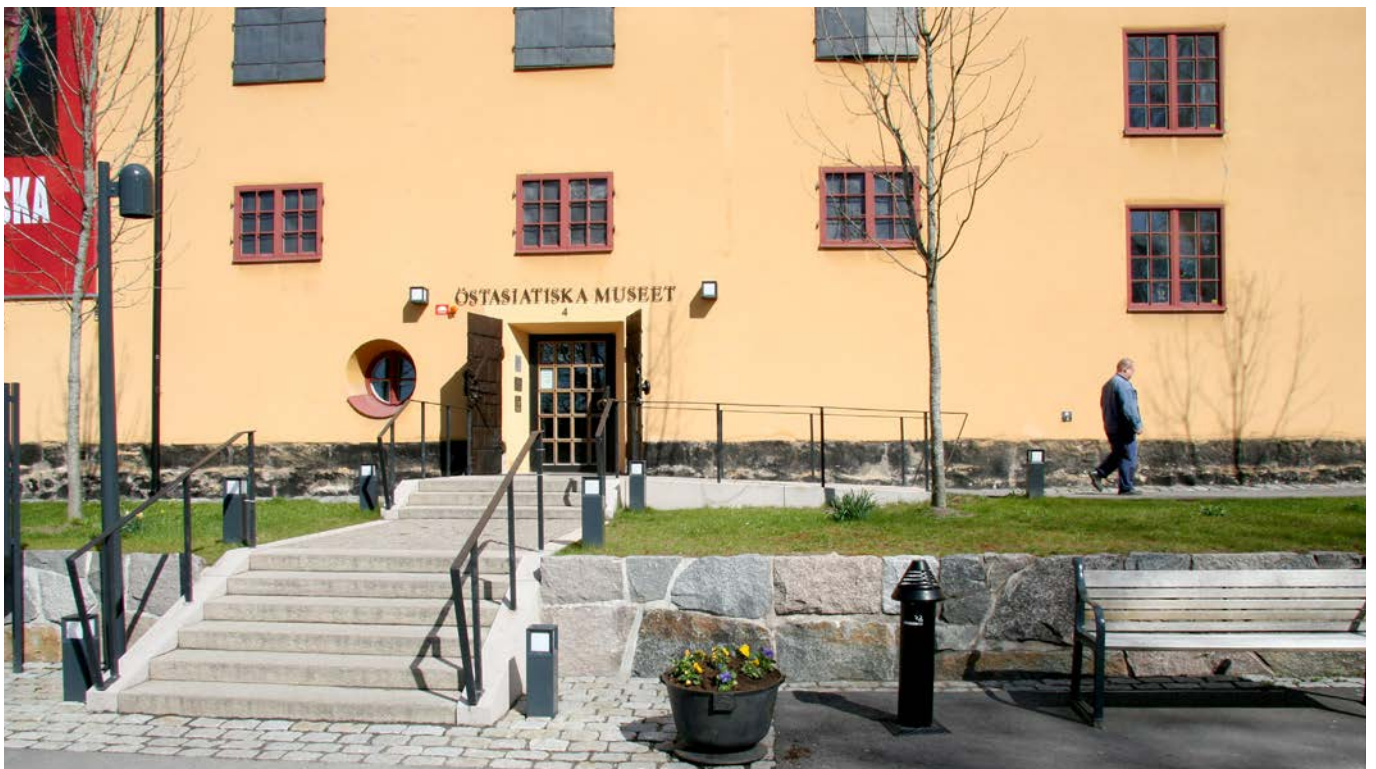
Gemensam trappa och ramp till huvudentrén till Östasiatiska museet på Skeppsholmen, Stockholm.

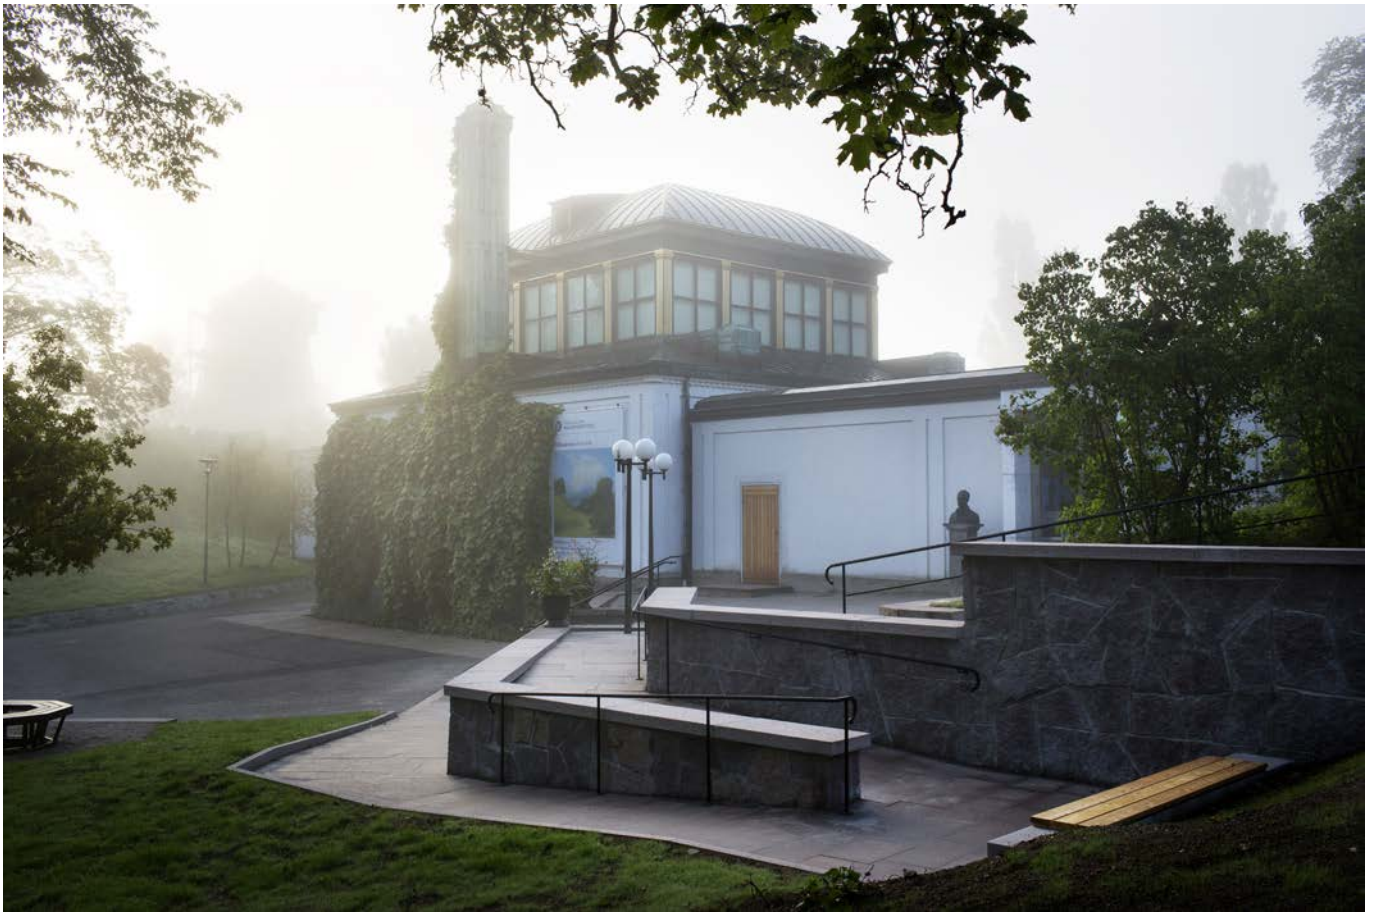
Ramp lagd invid trappan och i marken till huvudentrén, Prins Eugens Waldemarsudde, Stockholm.

Rampen som leder in till Prins Eugens Waldemarsudde i Stockholm är synlig och väl inpassad i terrängen. Beläggningen blir dock lätt hal under den kalla årstiden. Därför har rampen kompletterats med markvärme, som smälter snö och torkar ut vatten på ytbeläggningen.

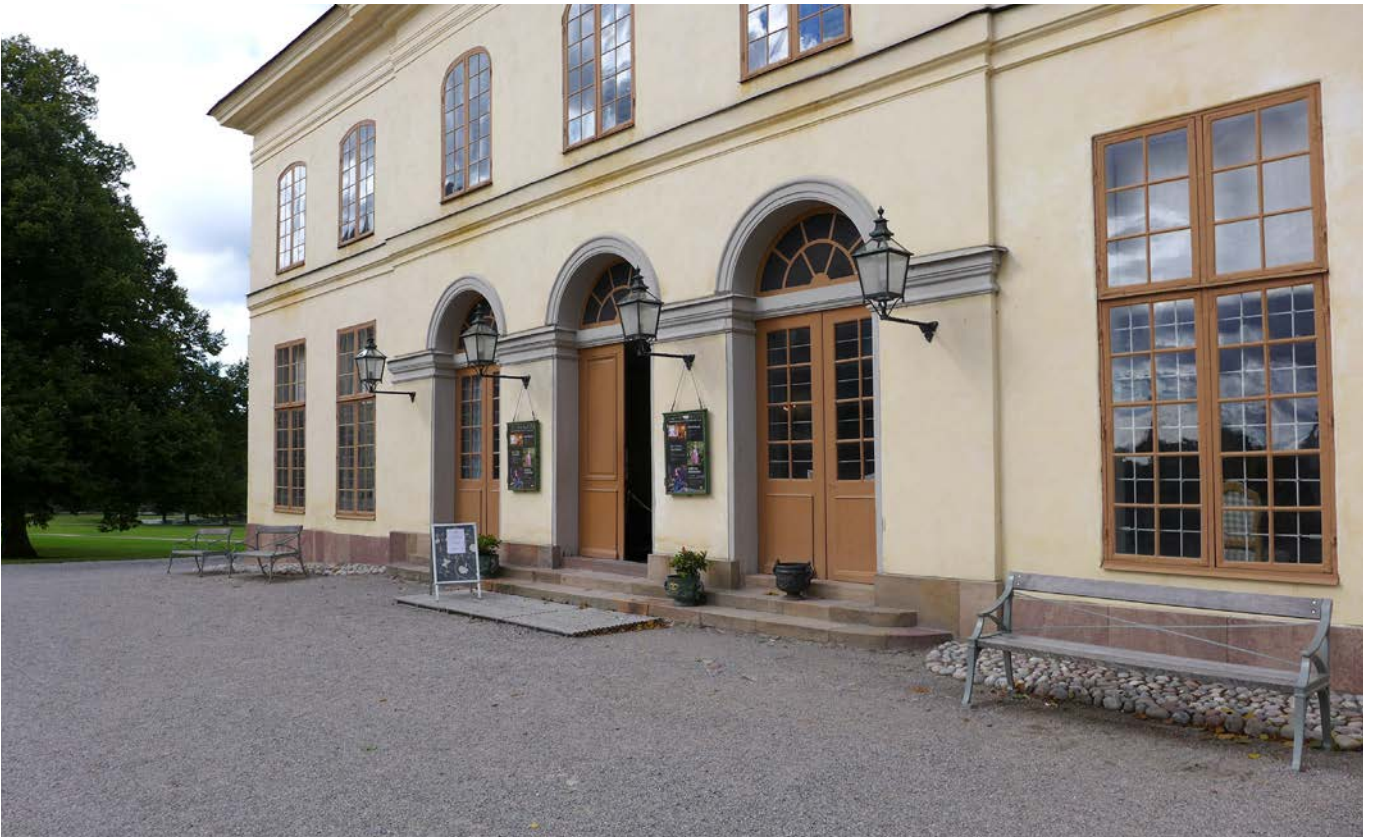
Drottningholms slottsteater, Stockholm, före och efter större vilplan och ramp.

En ramp innebär ofta en påtaglig förändring av arkitekturen och upplevelsevärdet, särskilt när höjdskillnaden är stor. Ramper som ska överbygga höga lyfthöjder måste ha vilplan och blir därför påtagligt långa. Ramper ska alltid ha avåkningskydd. Vid nivåskillnader över en meter är en möjlig lösning att installera en hissplattform eller en hiss. Till Hallands kulturhistoriska museum har det byggts en helt ny entré med lyftplattform och trappa.

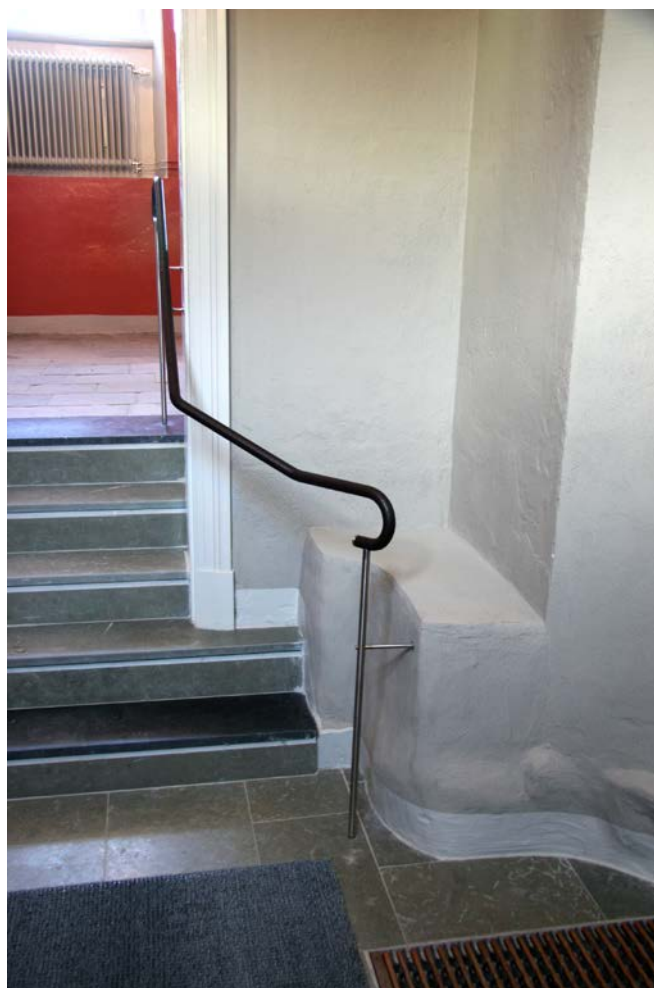
Trappan är breddad och har en ny ledstång, Linneanum i Uppsala.

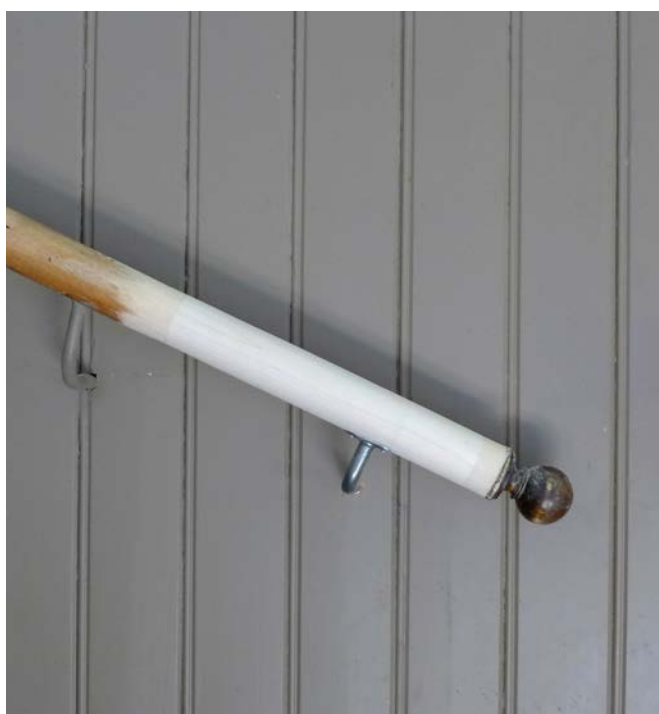
Förlängd ledstång före målning, Universitetshuset i Uppsala.

Ledstänger är viktiga för att säkert och tryggt kunna förflytta sig i en trappa. Särskilt viktigt är det om man har svårigheter med balansen. Ledstänger fyller en avgörande funktion som hjälpmedel att hålla sig i om man är synsvag eller blind. I Universitetshuset i Uppsala har man förlängt ledstångerna och i Linneanum i Uppsala har man förlängt ledstången 30 cm framför första trappsteget, vilket ökar både säkerhet och trygghet.

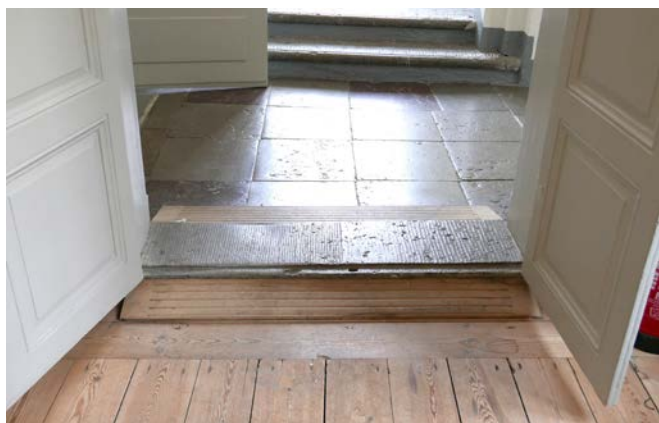
Kil av trä med greppbar yta i Södra Bankohuset, Gamla stan i Stockholm.

I Södra Bankohuset i Stockholm har flera varianter på tröskellösningar valts. En är att den skarpa tröskelkanten har hyvlat ner. Det medför dock att ljuddämpningen minskas då det blir en springa mellan dörren och tröskeln. En andra är att man har tillverkat anpassade breda träkilar till trösklarna. De ska ha en greppbar yta för att undvika att rullstolens hjul slirar på kilen. En tredje variant är att befintliga stenfriser har vinklats upp till nivå med golvtrösklarna. Mellan vissa rum har trösklarna tagits bort helt. Samtliga lösningar gör det lättare att ta sig fram med rullstol.

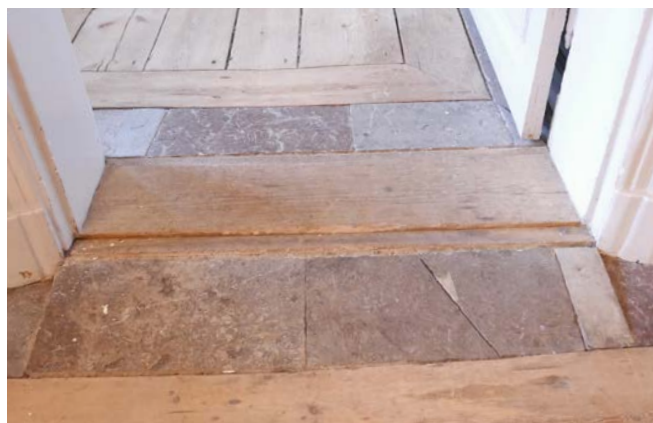
Stenfrisen uppinklad mot tröskeln i Södra Bankohuset.

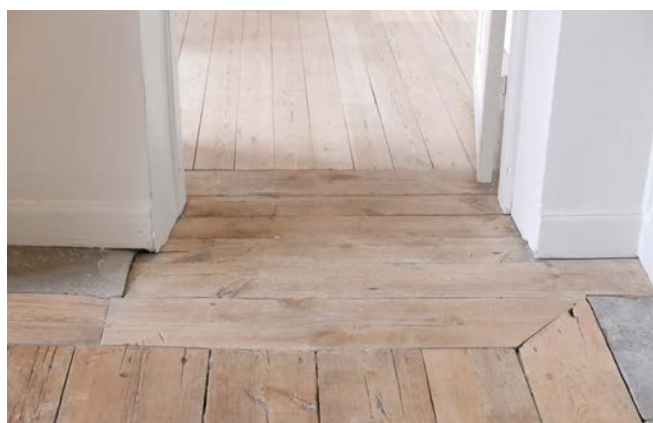
Tröskel borttagen i Södra Bankohuset.

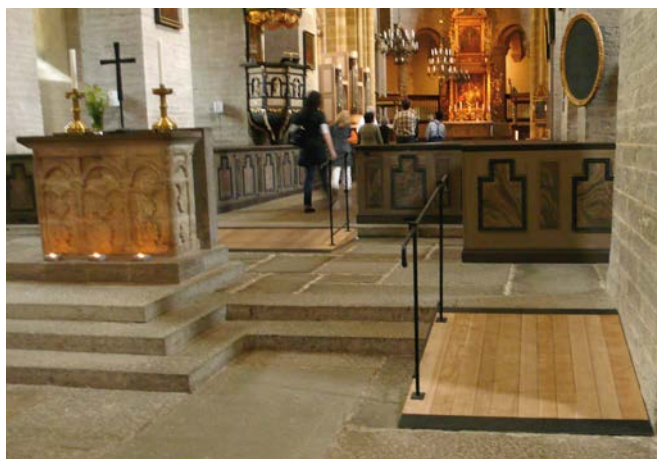
Ramper i Varnhems klosterkyrka.

Trärampen med smidd ledstång i Varnhems klosterkyrka är reversibel. Även reversibla lösningar kräver omtanke vid utformning.

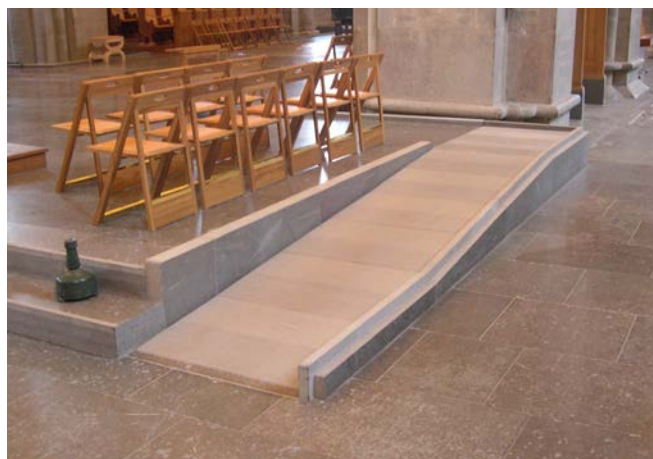
Ramp i det nya kalkstensgolvet i Linköpings domkyrka.

Ett mer omfattande arbete är den inbyggda rampen i Linköpings domkyrka. Rampen är som en del av det nya kalkstensgolvet. Den har även ett föredömligt avåkningskydd.

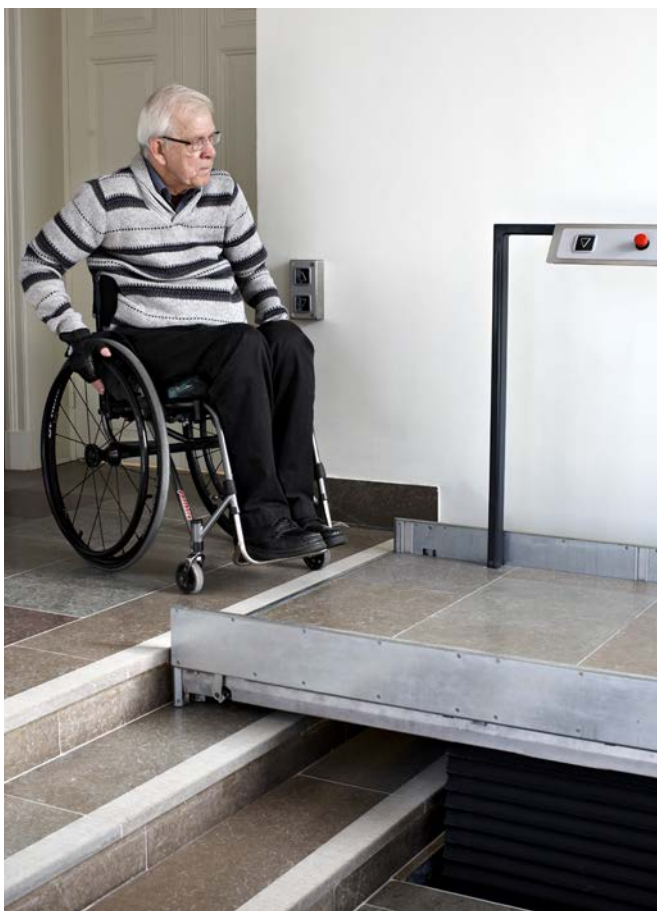
Plattformshiss i entrén till receptionen på Hotell Skeppsholmen, Stockholm.

Plattformshissen som är infälld 20 cm i golvet till hotellentrén på Hotell Skeppsholmen i Stockholm är ett fint exempel på en väl genomtänkt lösning.

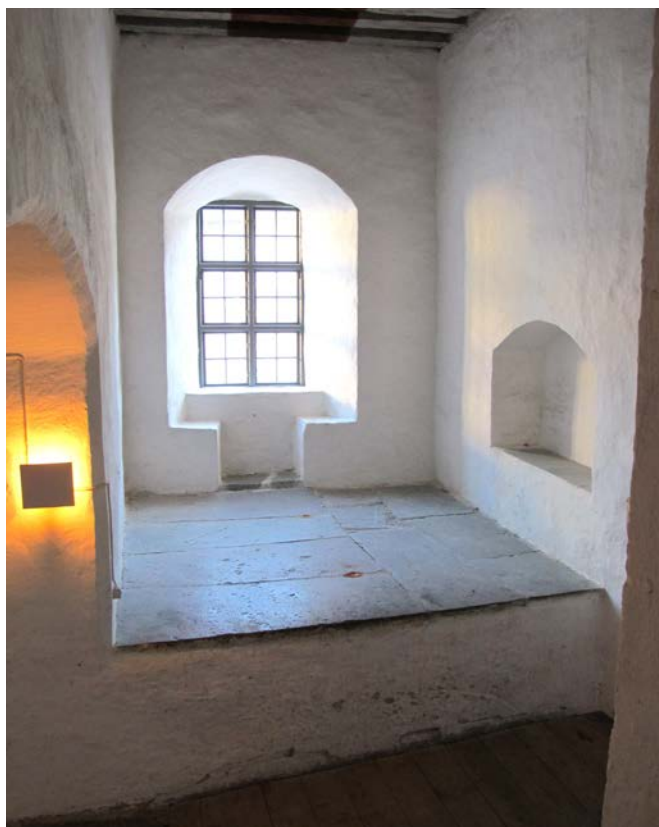
Före: Kulturhistoriskt värdefullt valv från år 1555 i Kalmar slott.

Hissar är att föredra då nivåskillnaderna är över 1,5 meter. Kalmar slott är statligt byggnadsminne med mycket högt kulturhistoriskt värde. En noggrann utredning genomfördes för att hitta en bra placering för hissen. Man har genomfört en antikvarisk kulturhistorisk förundersökning och en noggrann värdering av byggnaden och avvägt mot krav på tillgänglighet. Förutom de antikvariska aspekterna har även brandsäkerhet och tekniska förutsättningar värderats. Den nya hissen utgör en egen brandcell och är ett viktigt säkerhetstillskott om slottet måste utrymmas. Arbetet med att installera hissen har inneburit att ett hiss-schakt har dragits genom ett tunnvalv från år 1555 och en tidigare igenmurad öppning till kyrkan har öppnats på nytt. Hissen stannar precis utanför Gröna salen där även trappan slutar, vilket gör att alla får samma värdiga entré till Gröna salen och Slottskyrkan.

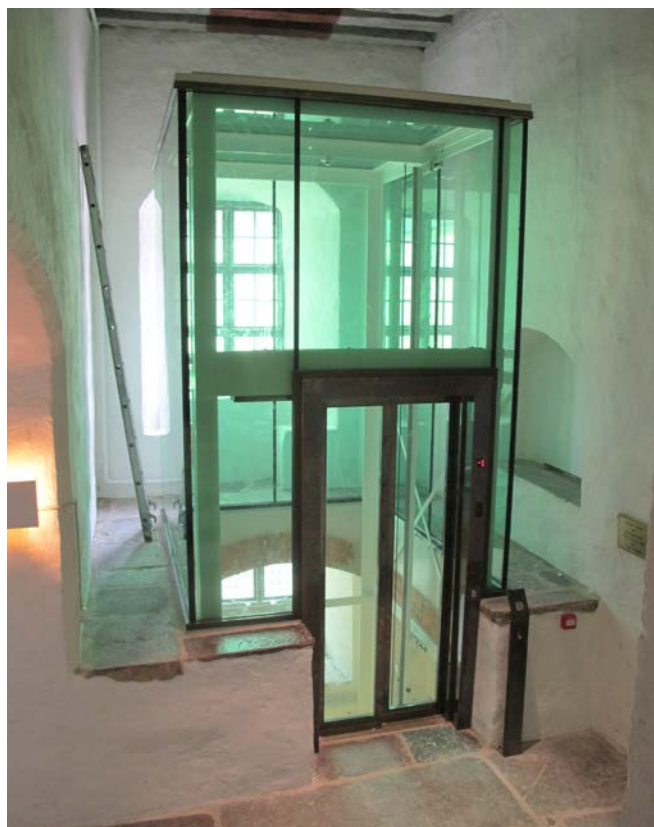
Efter: Hiss installerad i valvet i Kalmar slott. Hisschaktet är sprinklat och det gröna glaset kan motstå brand cirka trettio minuter.

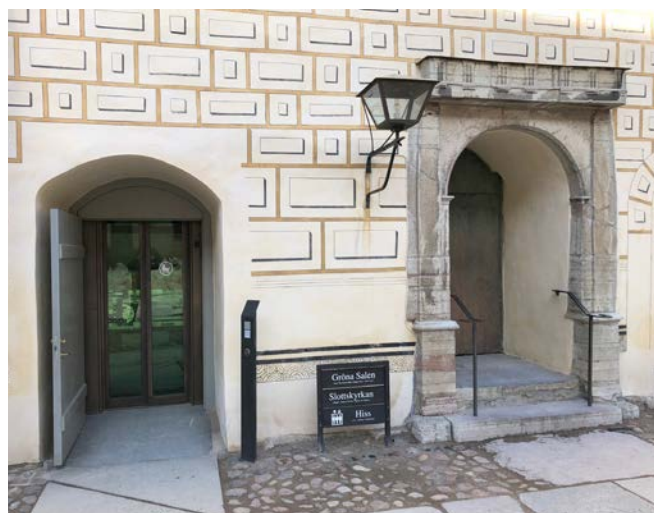
En ny hissentré genom murverket, i en tidigare igenmurad öppning, har placerats intill den nuvarande entrén.

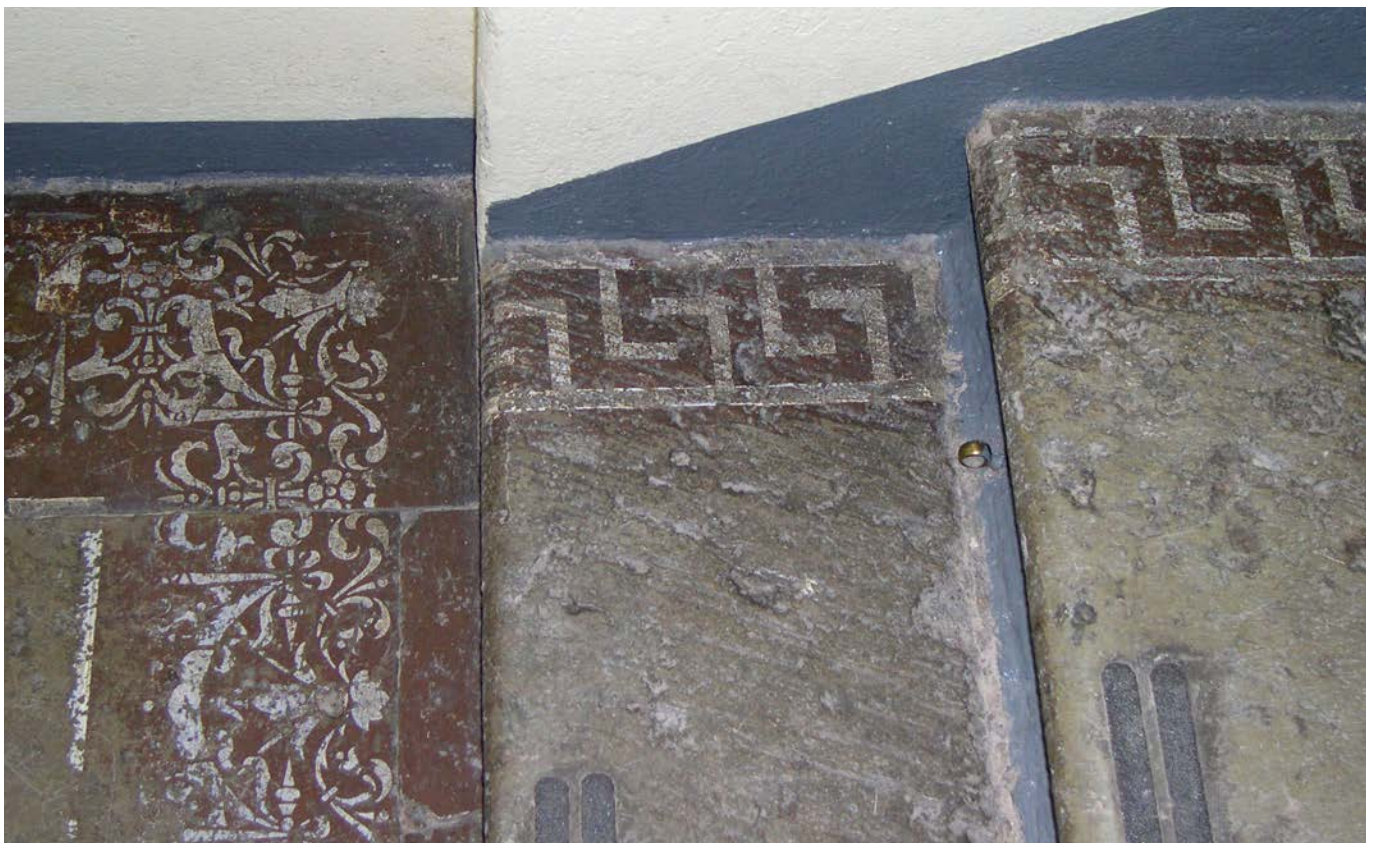
Historisk förebild: Schablonmålade mönster på trappa i Arvfurstens palats byggt 1783, Stockholm.

I kulturhistoriska miljöer förekommer målade dekorationer på trapporna. Omfattningen vet vi inte så mycket om. Oftast finns de bevarade i lite mer undanskymda trapphus. De kan vara målade i schablonmönster som meanderslingor (ornament) eller på fri hand. Man kan anta att dessa dekorationer förutom ett rent dekorativt syfte också underlättat att se att gå i trapporna i den tidens svagt belysta trapphus.

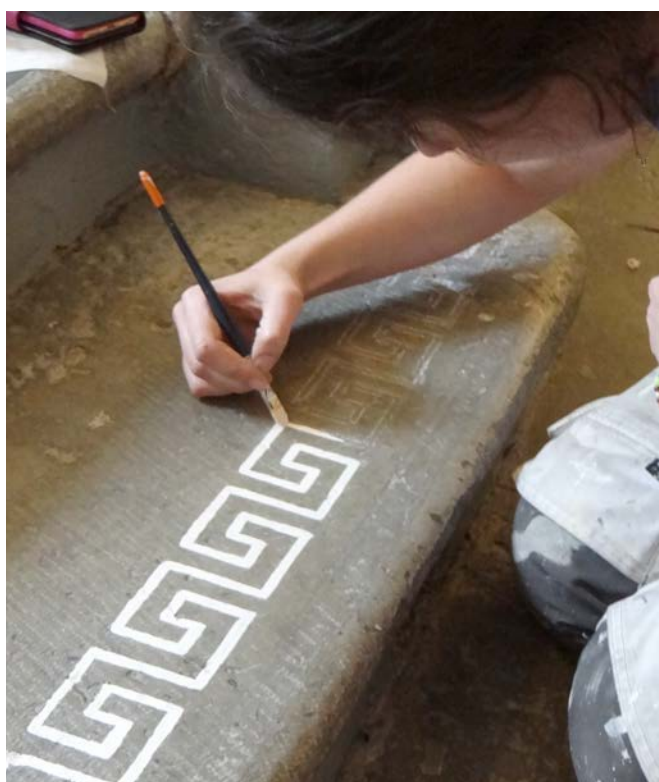
Handmålade meanderslingor i linoljefärg på trappstegen med hjälp av en mall i plåt.

Än i dag förekommer det att trapphusen är för svagt belysta och att det därför kan bli fallolyckor. Så skedde i trapphuset till entrén i Södra Bankohuset i Gamla stan i Stockholm. Svartgul varningstejp klistrades då på de gamla trapporna. Resultatet blev en god kontrastverkan men inte värdig byggnaden i sig. I Bankohuset utformades en kontrastmarkering med kulturhistorisk förebild – en klassisk meanderslinga cirka 8 cm bred.

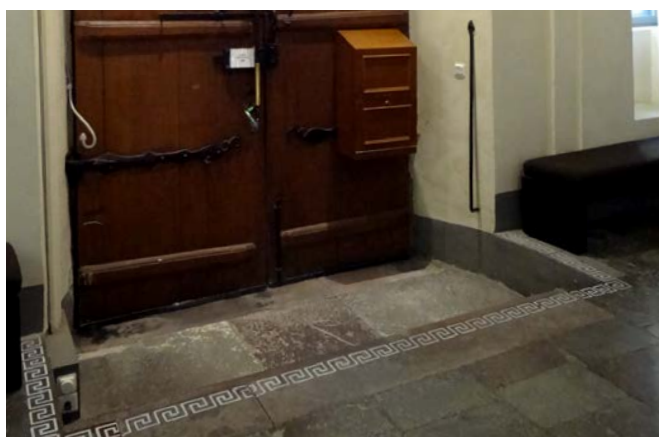
Efter: Nya målade kontrastmarkeringar som meanderslingor, Södra Bankohuset.

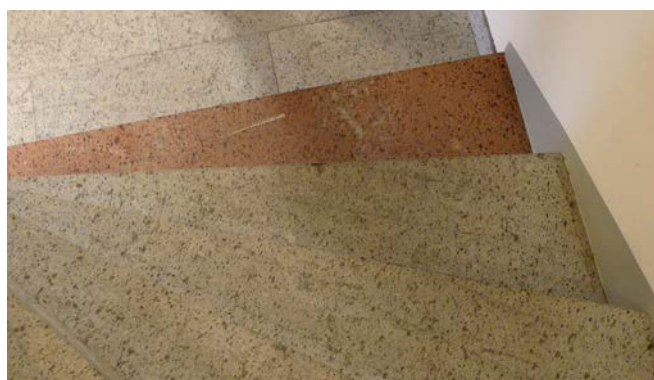
Ny trappa med nedersta steget markerat, Karlsborgs fästning.

När man tillverkar och bygger nya trappor ska man markera översta och nedersta trappsteget. I Karlsborgs fästning har man lagt det avslutande trappsteget med en mörkare röd kalksten från Kinnekulle, ett stenbrott som ligger i närheten.

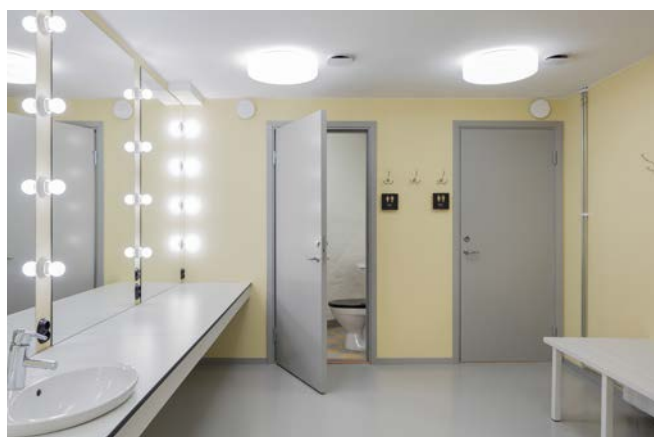
God kontrast mellan väggar och dörrar, Universitetshuset, Uppsala.

Kontrastverkan mellan olika väggtyper är viktigt för personer med nedsatt synförmåga. Vid ommålningen av toaletterna i Universitetshuset i Uppsala har man genom olika kulörer fått en god kontrastverkan mellan dörrar och väggar.

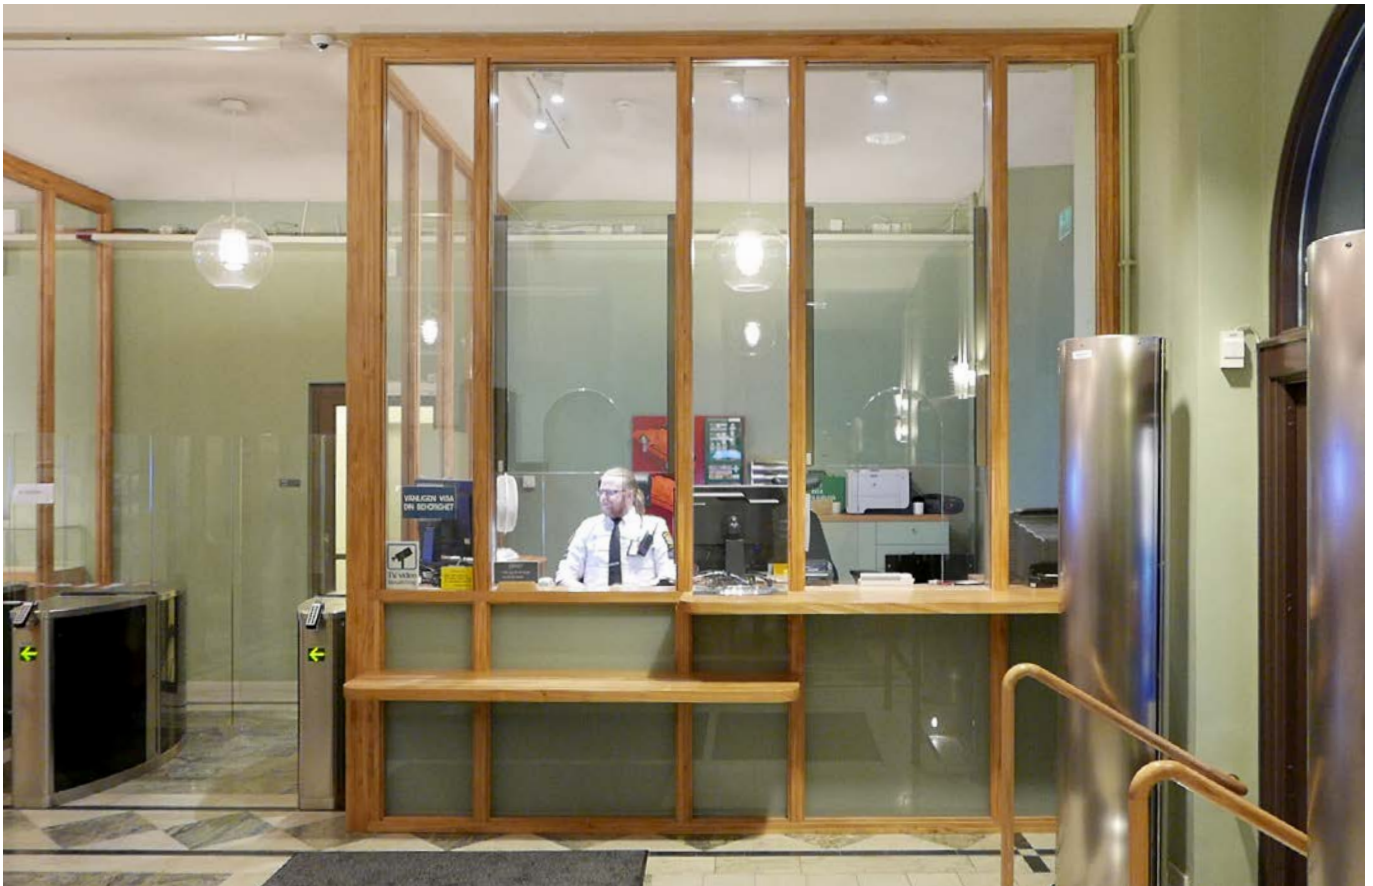
Receptionsdisk i två höjder anpassade för rullstolsburna och stående, Riksdagens bibliotek i Gamla stan, Stockholm.

Fast inredning går utmärkt att gestalta och utforma, så att den fungerar för alla i olika situationer. Receptionsdiskar och talarpodier kan formges med anpassade höjder för rullstolsburna och stående som i Riksdagens bibliotek, Riksdagens Förstakammarsal och Universitetshuset i Uppsala.

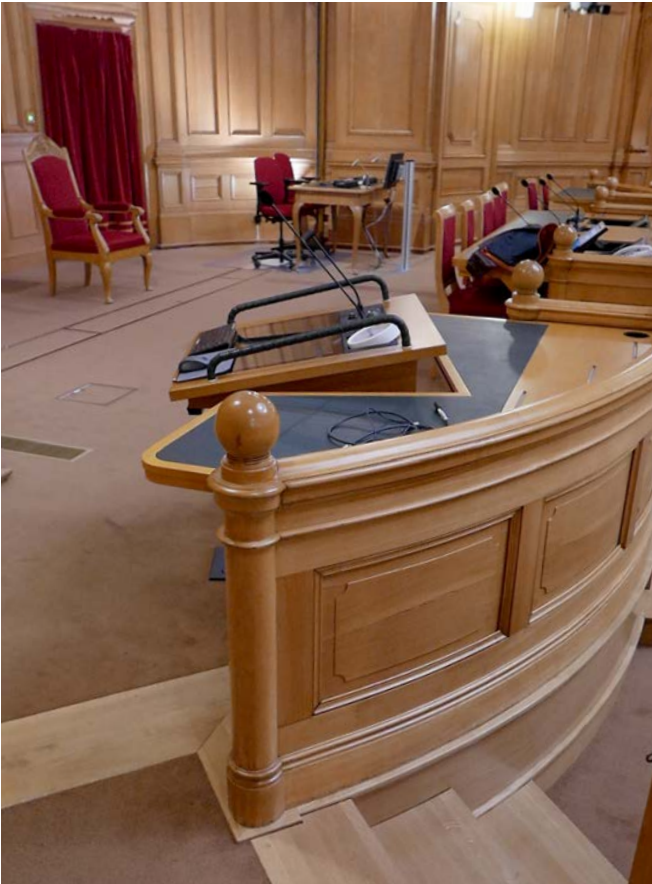
Höj- och sänkbar talarstol i riksdagens Förstakammarsal.

I riksdagens Första- och Andrakammarsal i Riksdagshuset har flera åtgärder gjorts som upplevs som självklara men som tillkommit utifrån tillgänglighetskrav. Talarpodiet är höj- och sänkbart, vilket gynnar både korta och långa personer. Befintliga trappsteg har försetts med belysning så att snubbelrisken minimeras. Nya ramper har anslutits till podiet som ett komplement till trappstegen.
