## Tillgängliga kulturhistoriska byggnader och miljöer

Samverkansforum för statliga byggherrar och förvaltare

*Samverkansforum för statliga byggherrar och förvaltare i samarbete med Riksantikvarieämbetet*

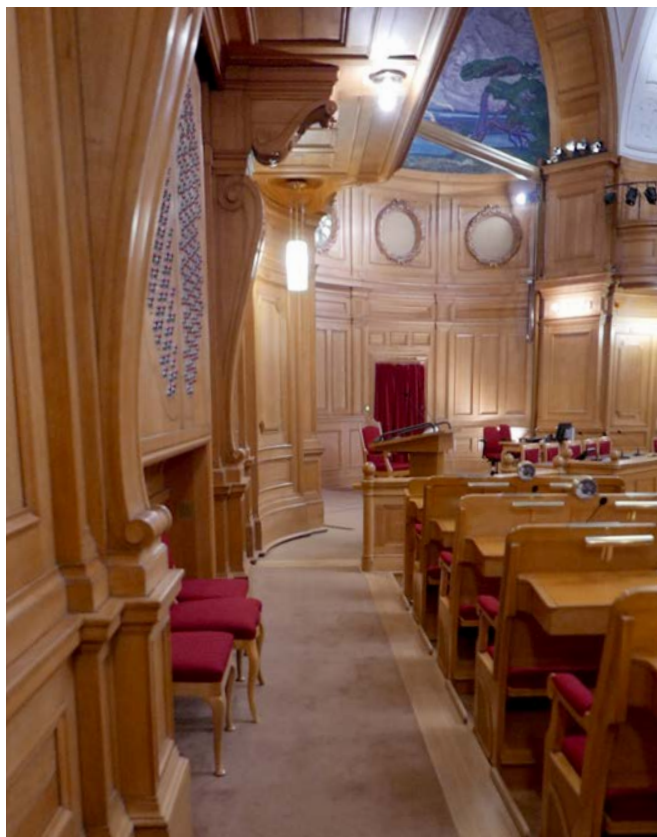
Ny inbyggd ramp som ansluter upp till talarpodiet.

I riksdagens Första- och Andrakammarsal i Riksdagshuset har flera åtgärder gjorts som upplevs som självklara men som tillkommit utifrån tillgänglighetskrav. Talarpodiet är höj- och sänkbart, vilket gynnar både korta och långa personer. Befintliga trappsteg har försetts med belysning så att snubbelrisken minimeras. Nya ramper har anslutits till podiet som ett komplement till trappstegen.

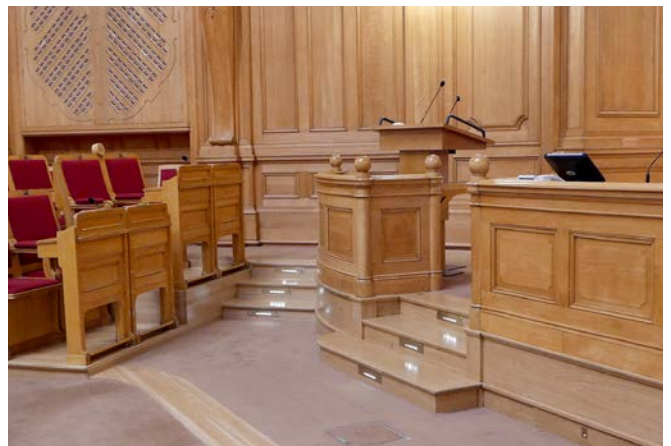
Belysta trappsteg upp till talarpodiet.

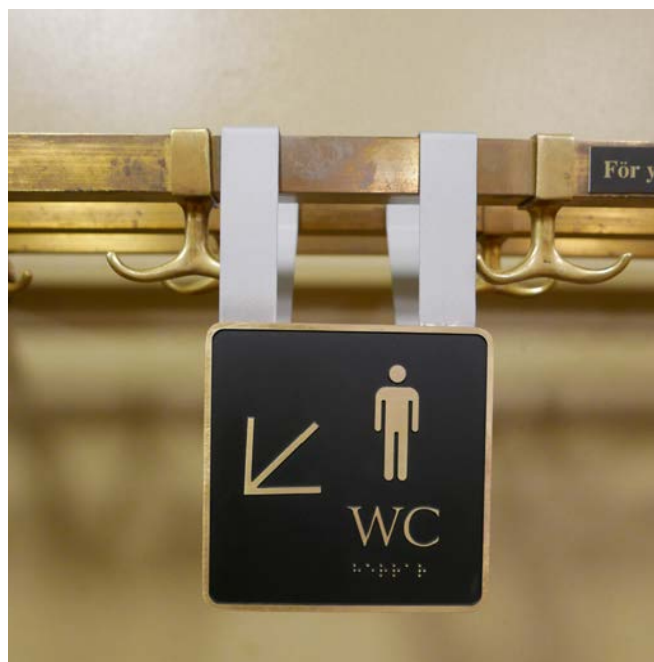
Hänvisningsskylt till toalett i relief och punktskrift upphängd på hatthyllan i Universitetshuset i Uppsala.

I Universitetshuset i Uppsala har en informationsskylt till toaletterna utformats med både relief, piktogram och punktskrift.

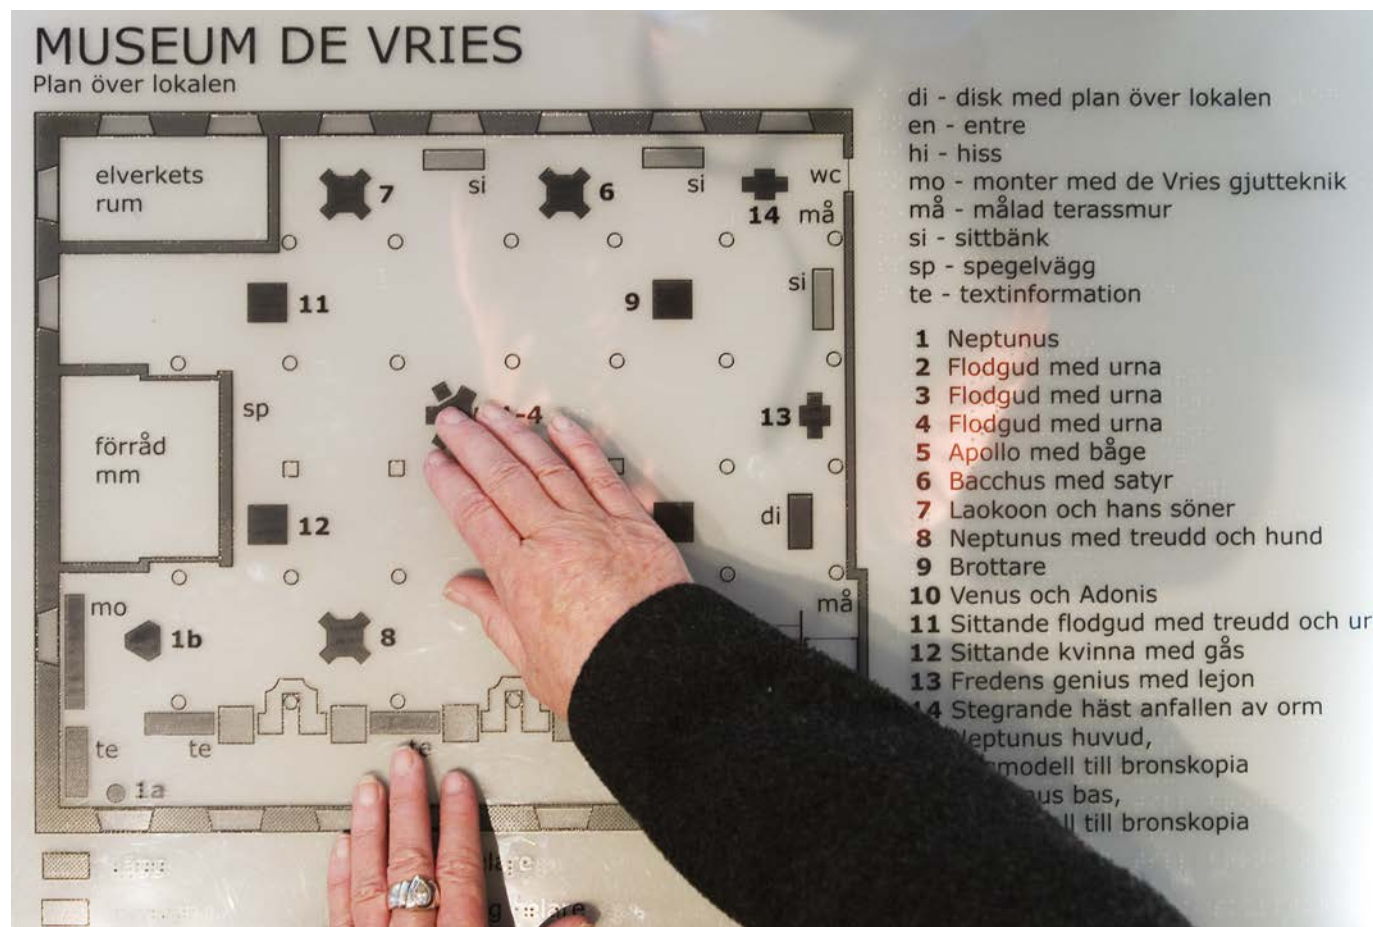
Informationstavla utformad som relief och genomskinlig punktskrift på skulpturmuseet Museum de Vries, Drottningholm på Ekerö utanför Stockholm.

Informationstavlan för skulpturmuseet Museum de Vries på Drottningholm är utformad med en reliefverkan och en genomskinlig punktskrift lagd ovanpå den svarta texten.

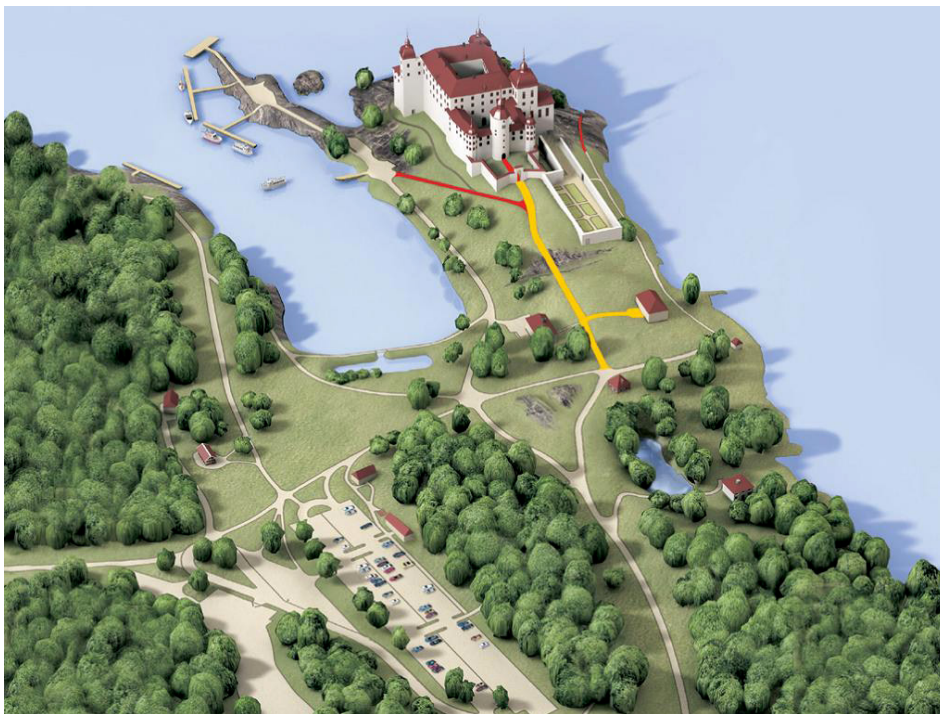
Karta över Läckö slott utanför Lidköping som visar platser och marklutningar i olika färger.

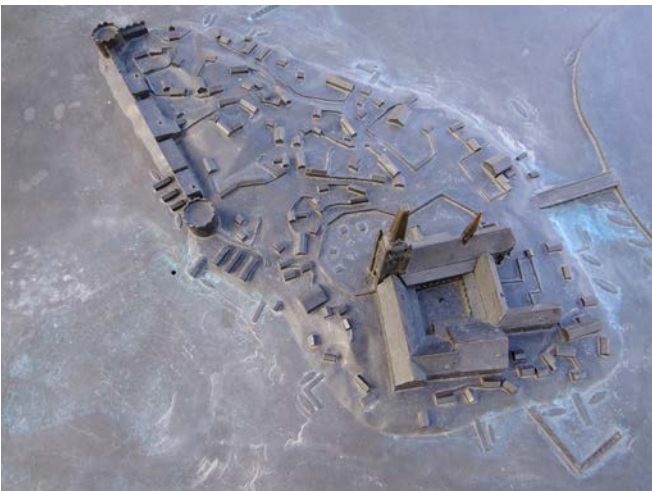
Taktil modell över Riddarholmen år 1620.

En historisk utveckling kan förmedlas via flera olika modeller i samma skala som visar platsens utseende vid olika tid. Det är en bra pedagogisk lösning som fungerar utmärkt för alla. Modellerna är dessutom konstverk i sig.

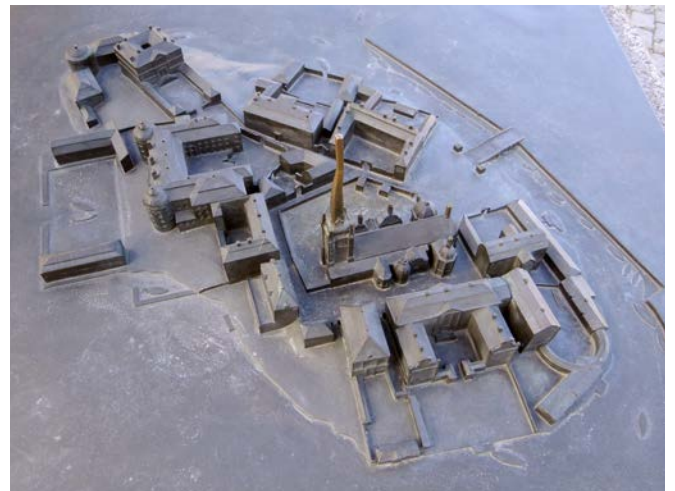
Taktil modell över Riddarholmen år 1750.

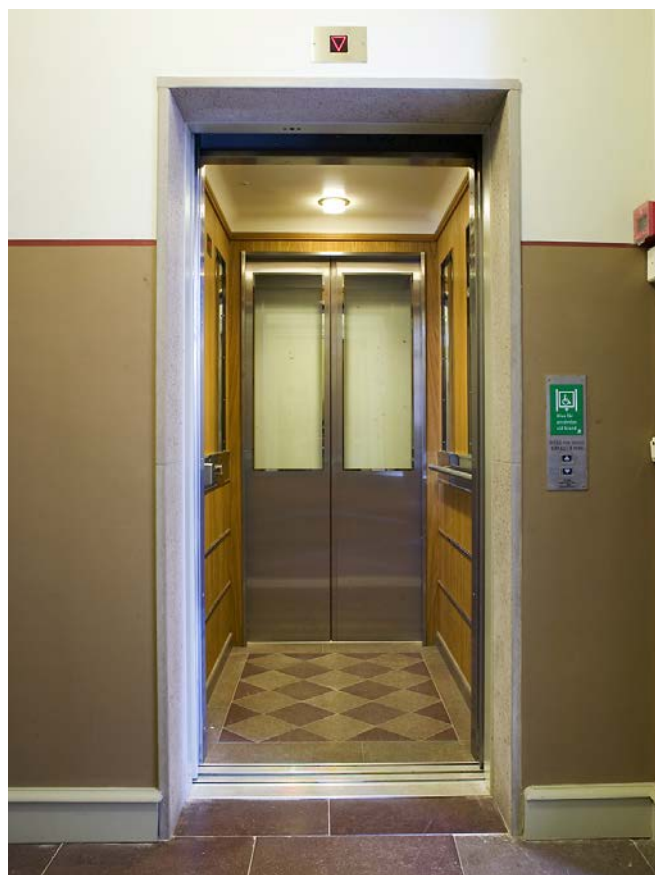
Hiss för utrymning i Wrangelska palatset, Stockholm.

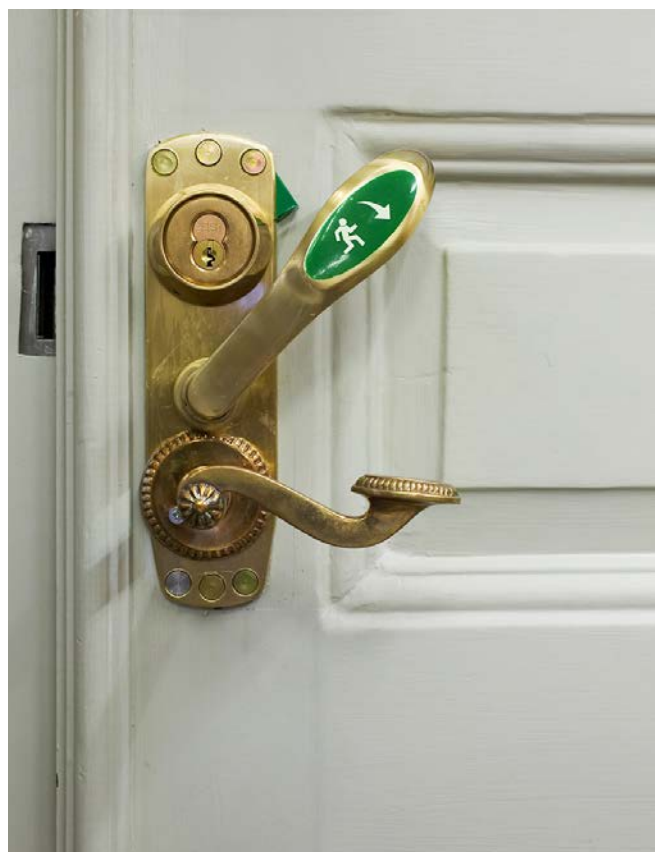
Utrymningsbeslag i kombination med gammalt trycke. Wrangelska palatset, Stockholm.

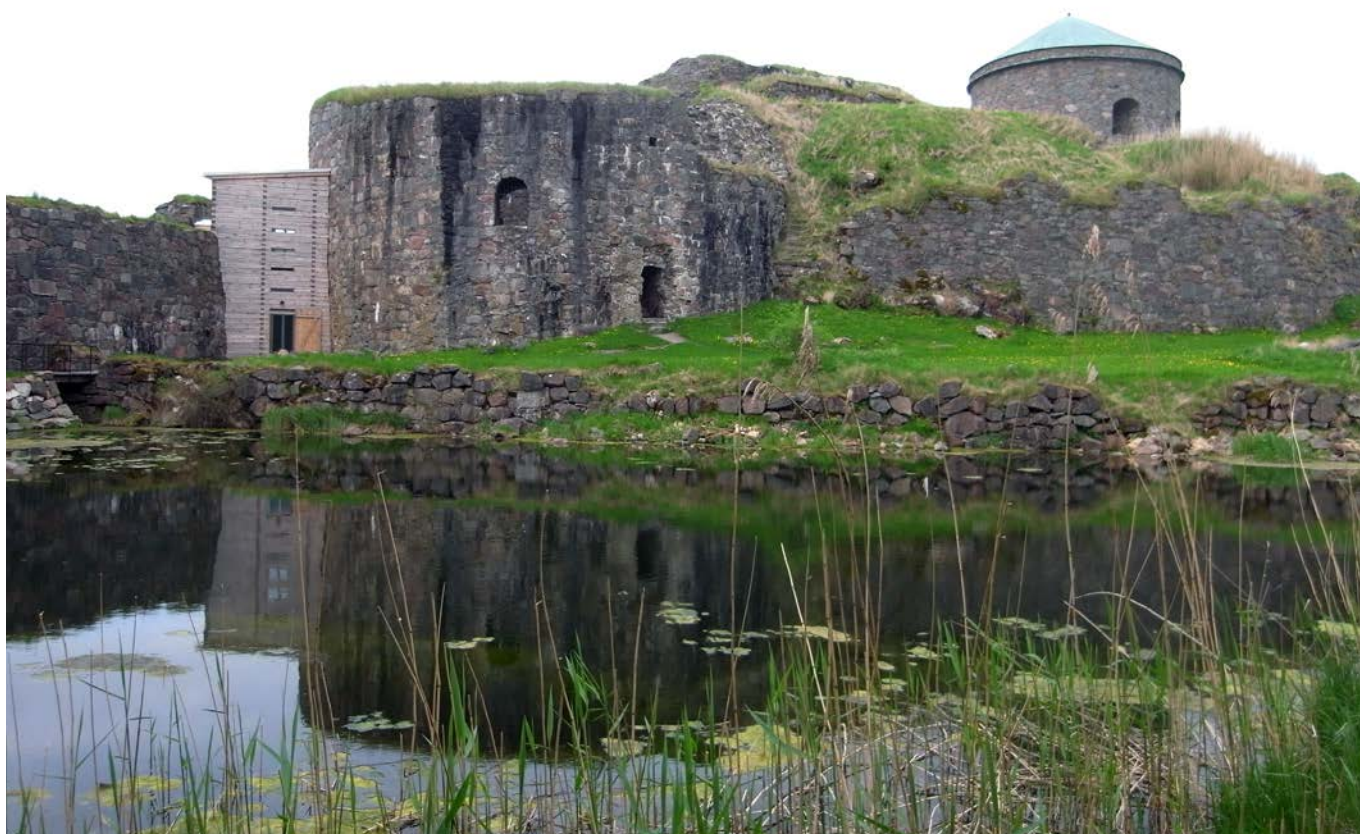
Bohus fästning i Kungälv med den nya hissbyggnaden i timmerkonstruktion.

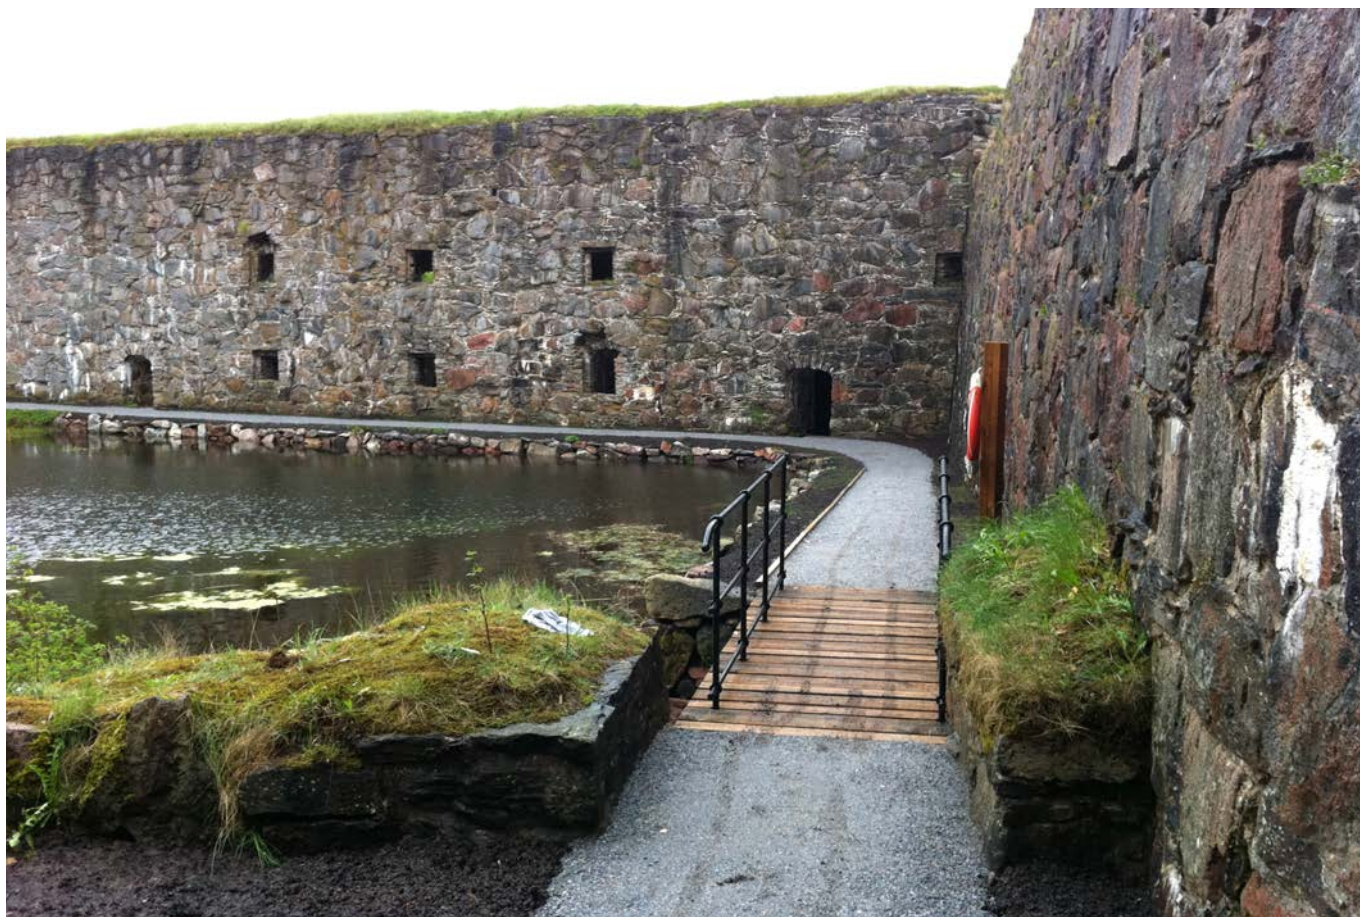
Ny gångväg som följer muren utmed dammen och avslutas med en sluttande ramp som leder upp till hissen.

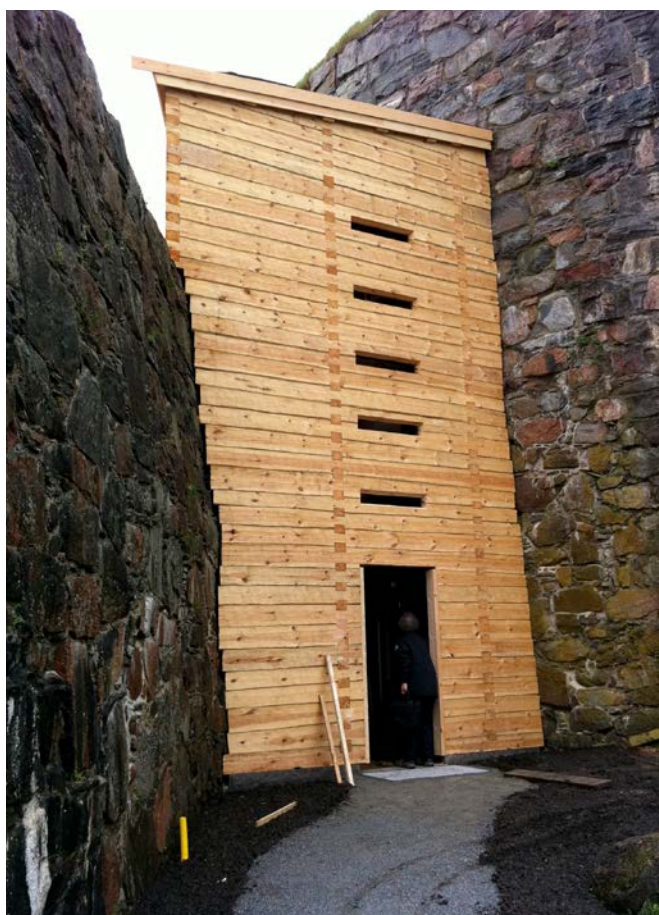
Hisstornet är byggt i en traditionell liggtimmerteknik.

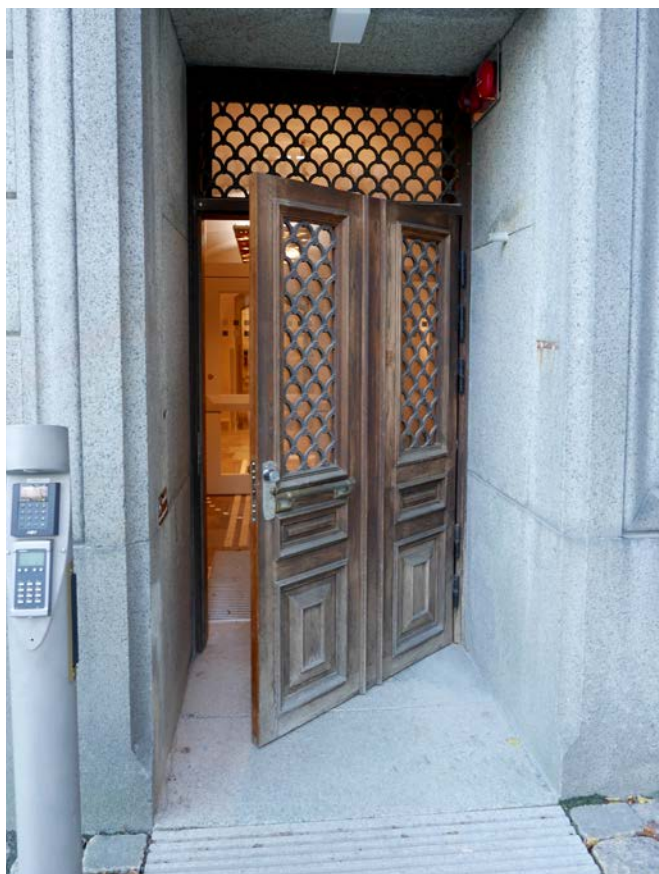
Entrédörren var tidigare en pardörr. Den har tillgänglighetsanpassats till en dörr med bredare passage.

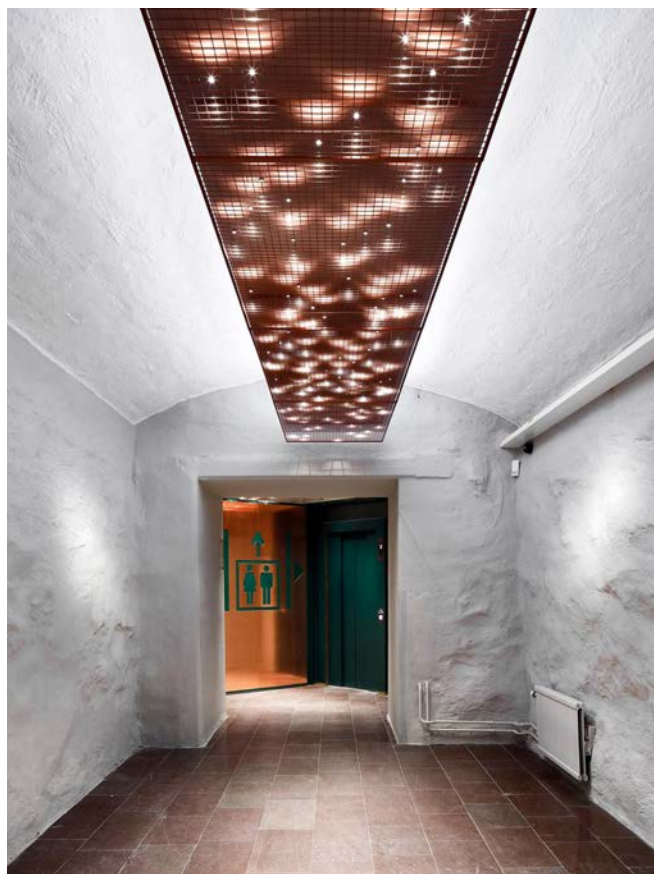
Ljusrampen i undertaket leder fram till hissen.

Målet var att höja rummets dignitet i de råa delarna av bottenvåningen genom att samla installationer på ett dolt sätt och göra en övertydlig hänvisning till hissen. Det har man löst genom en ljusramp placerad i taket av hängande rektangulära plattor i rostfritt stål, raster i koppar och en stor hissymbol på branddörren invid hissen.

Det är ett belyst ledstråk i taket i stället för på golvet som är den vanliga lösningen. Känslan ska vara som en ljusdusch där man via det varma ljuset leds in rätt utan att reflektera över det.

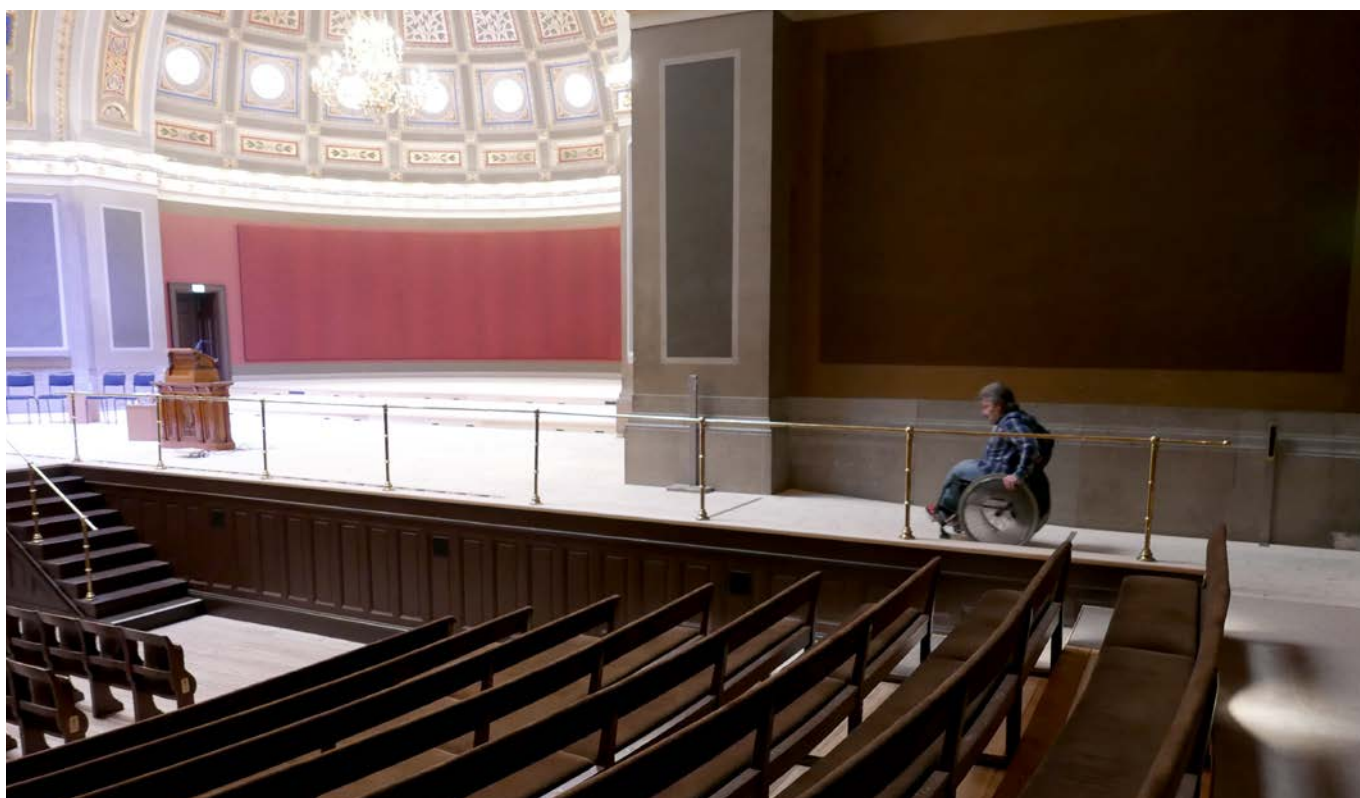
Scengolvet är nu tillgängligt för rullstolsburna med hjälp av den nya lyftplattformen.

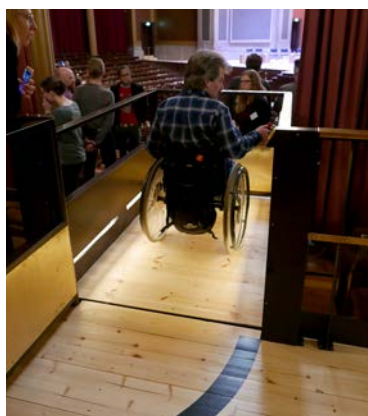
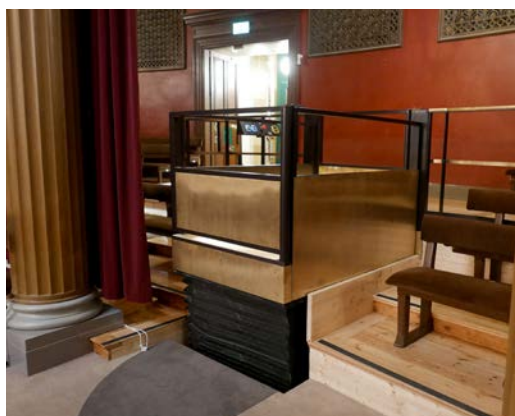
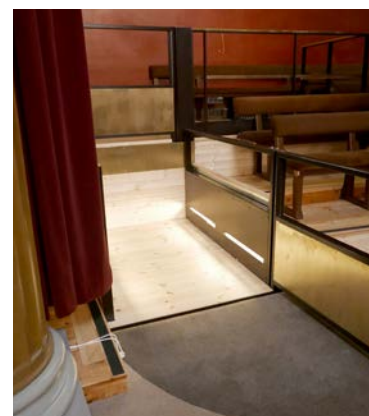
Lyftplattformen leder till åskådarläktaren och scenen.

Tillgänglighetsförbättringar i aulan är också en installerad hörslina och ett nytt lyftbord. Ursprunglig bänkinredning har försetts med små diskreta LED-lampor. Trapporna som leder ner till första parkett har fått en matta med kontrasterande färger på trappstegen. Alla dessa åtgärder skapar en säkrare miljö.

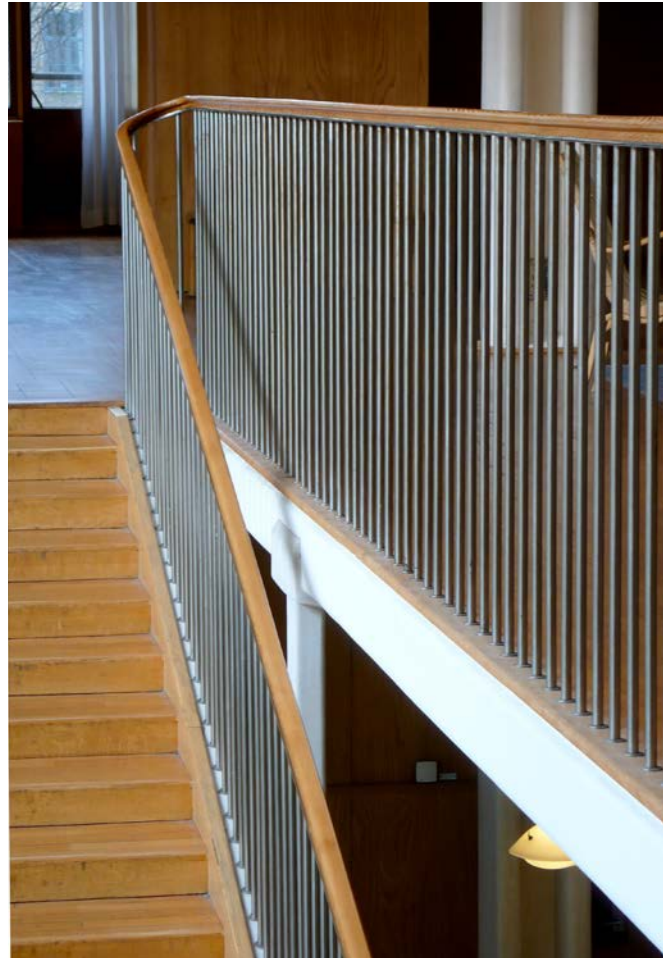
Kontinuerlig ledstång mellan våningsplanen med bra utformning för personer med nedsatt synförmåga. Tillbyggnad till Göteborgs rådhus av arkitekten Gunnar Asplund 1936, Göteborg.

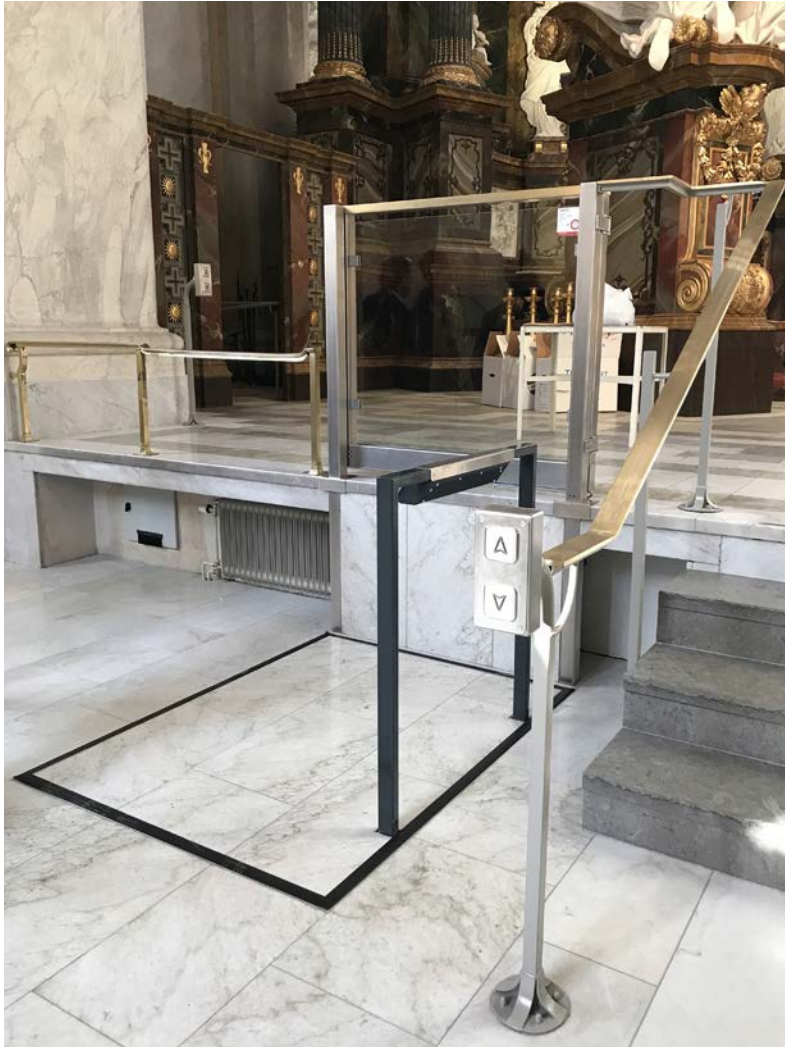
Gustaf Vasa kyrka i Stockholm med lyftplattform till koret. Syftet var att alla kyrkobesökare skulle kunna ta del av aktiviteter vid koret och att göra de nya administrationslokalerna bakom koret tillgängliga.

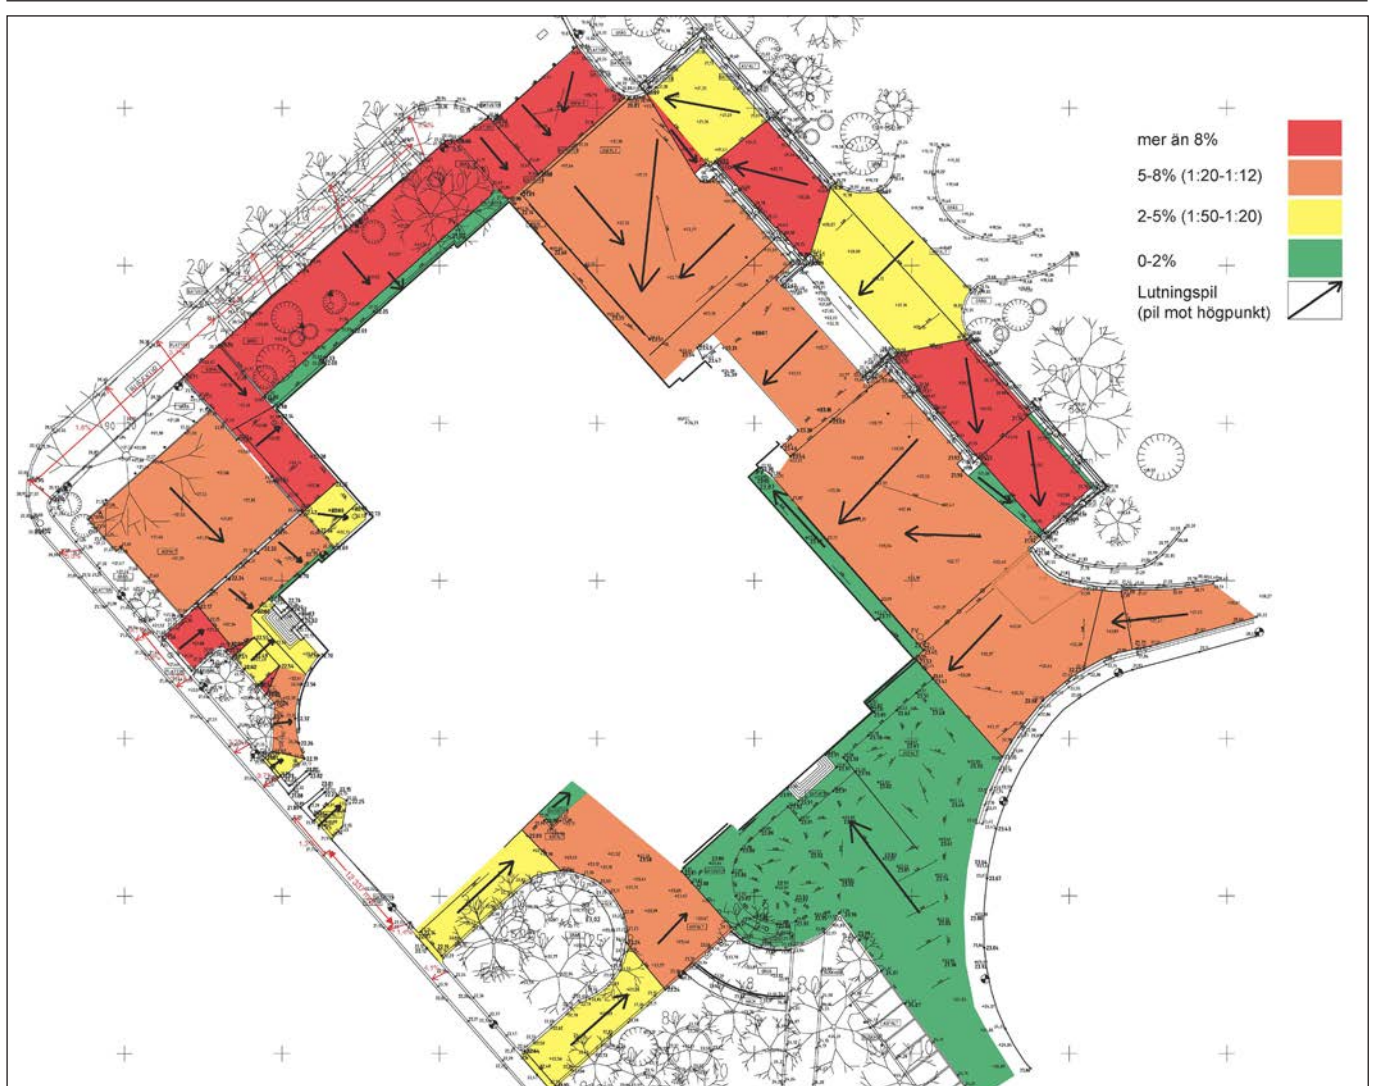
Inventering och kartläggning av markytor som omger Universitetshuset i Uppsala. Markplanens färger och pilar visar olika lutningar och höjdpunkter. Det är ett viktigt faktaunderlag för åtgärdsförslaget till nya entré.

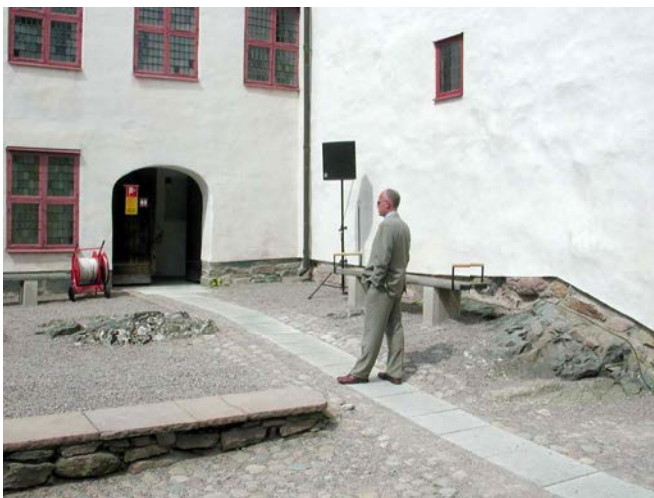
Efter: Enkelt avhjälpna hinder genomförda enligt Boverkets föreskrift om enkelt avhjälpbara hinder (HIN), Läckö slott.

Gången till toaletterna vid Läckö slott är ett exempel på detta. Undvik större tillfälliga lösningar som har en tendens att bli permanenta. Avvakta i stället och planlägg omfattande tillgänglighetsåtgärder som är långsiktigt ändamålsenliga. I Gustaf Vasa kyrka i Stockholm har en ny alternativ entré anpassats utifrån de kulturhistoriska värdena och kyrkans krav på tillgänglighet.

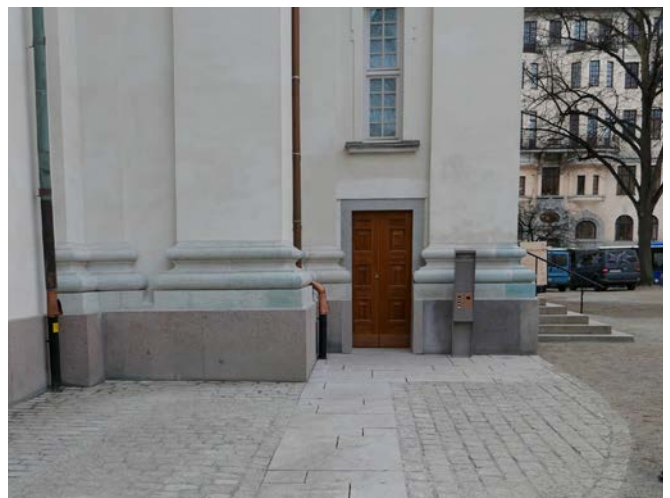
Efter: Ny sidoentré med hiss och markbeläggning till Gustaf Vasa kyrka.

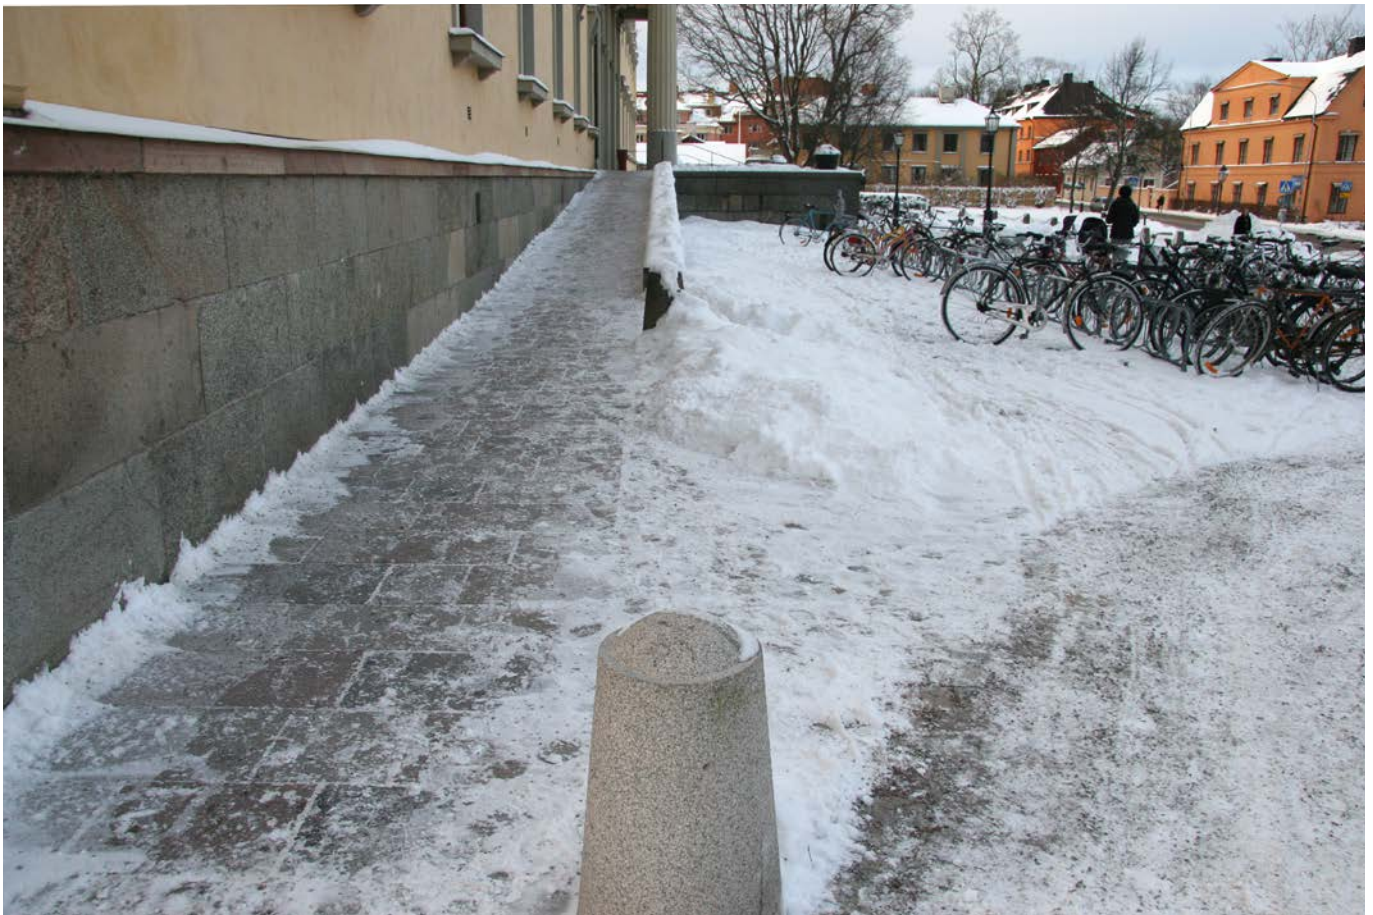
Vinterhållen ramp. Universitetsbiblioteket Carolina Rediviva, Uppsala.
